南雄市城镇老旧小区改造项目（三期）一标段“11•26”一般高处坠落事故调查报告

时间：2026-04-16 17:45:57 来源：南雄市应急管理局

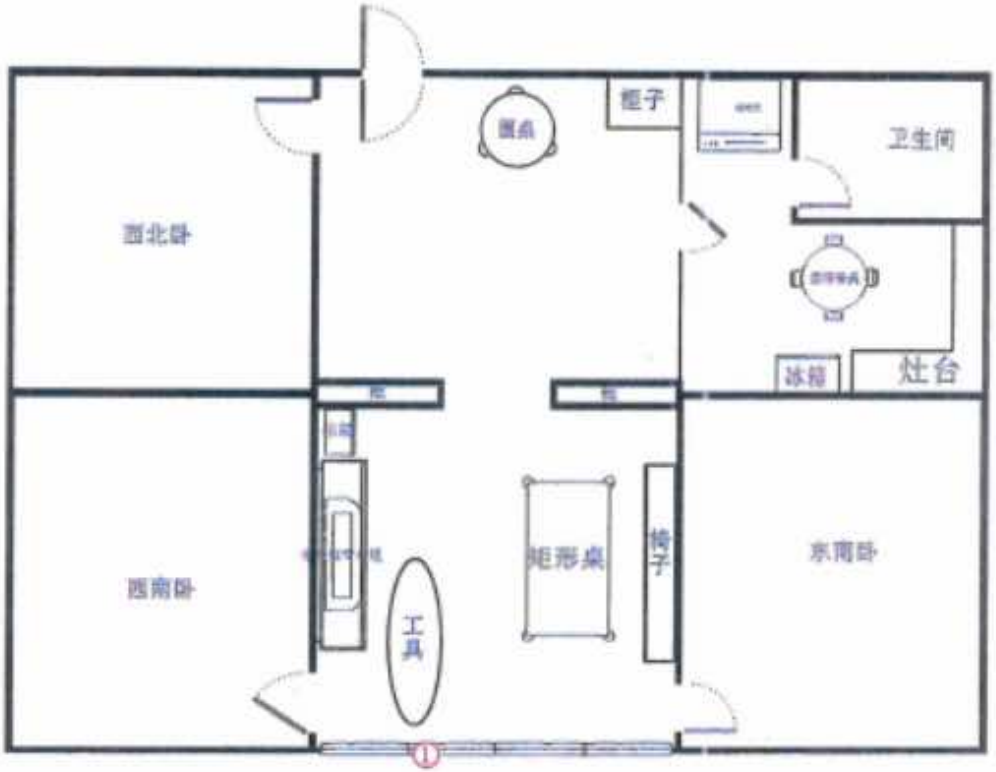
图1.发生事故现场方位示意图

现场位于广东省南雄市雄州街道水泥厂宿舍，东面为水南路，南面为新城中街，西面为市场路，北面为沿江中路。中心现场位于广东省南雄市雄州街道水泥厂宿舍1栋301房。该房为钢筋水泥结构，坐南朝北，大门为双扇门结构。进入大门为客厅，客厅东面自北向南依次为通往厨房的门、屏风柜、茶几沙发组合及一个长为2.24米、宽为1.58米的不锈钢防盗网。客厅的南墙距地高0.86米处有一扇窗户，该窗户大小为长4.1米、宽1.65米的四联推拉式玻璃窗，窗户为半开状态，有一个大小为长1.95米，宽1.65米的窗口，该窗户下沿距1楼地面为8.16米。在窗户外墙上放有电线连接到室外的一个固定夹和一个焊枪、窗户外墙表面靠西侧发现有一处长0.22米的水泥砖块外立面破损处，在窗户外墙表面靠东侧发现有两根防盗网固定支架。客厅靠南侧窗户地面发现一根铁丝、三根防盗网支架、一个气瓶、一捆电线、一袋螺丝刀、一个电钻、一个切割机、一个装有一次性筷子和铁丝等工具的竹篮和一捆安全绳等物品。客厅西面自北向南依次为通往西北卧的门、屏风柜、冰箱、电视柜和通往西南卧的门。客厅北面自西向东依次为出入客厅的大门、一张圆形桌、一个方形柜子。进入厨房勘察，厨房东面自北向南依次为一扇通往卫生间的大门、一张灶台，厨房南面自西向东为一个冰箱和一张灶台，厨房北面为洗衣机，厨房中间放置有一张圆形餐桌。
