黄埔云埔广州智光储能科技有限公司“6•14”一般其他爆炸事故调查报告

广州市黄埔区生产安全事故调查组

2024 年 11 月

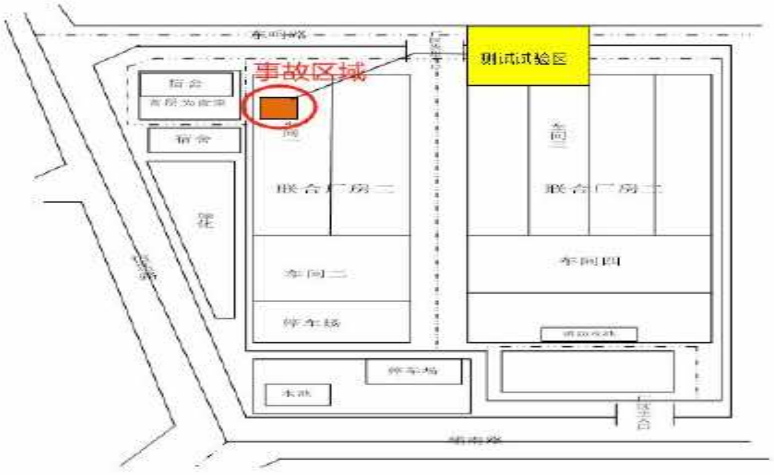
图 2 车间试验区位置图

1.事故现场位于广州智光储能科技有限公司成套车间西北区域，涉事设备为一台电气测试柜，该电测测试柜北侧为 PCS 柜（变流器柜）。爆炸后电气测试柜柜门（含空调）斜前方（偏南）约 13 米处；抹布和长方形蓝色篮子落在电气测试柜斜前方，另一块抹布位于事故柜斜前方（偏南）约 8 米处。
