恩平沙湖广东金管家新材料有限公司“9·19”一般高处坠落事故调查报告

恩平沙湖广东金管家新材料有限公司

“9·19”高处坠落事故调查组

2026年1月

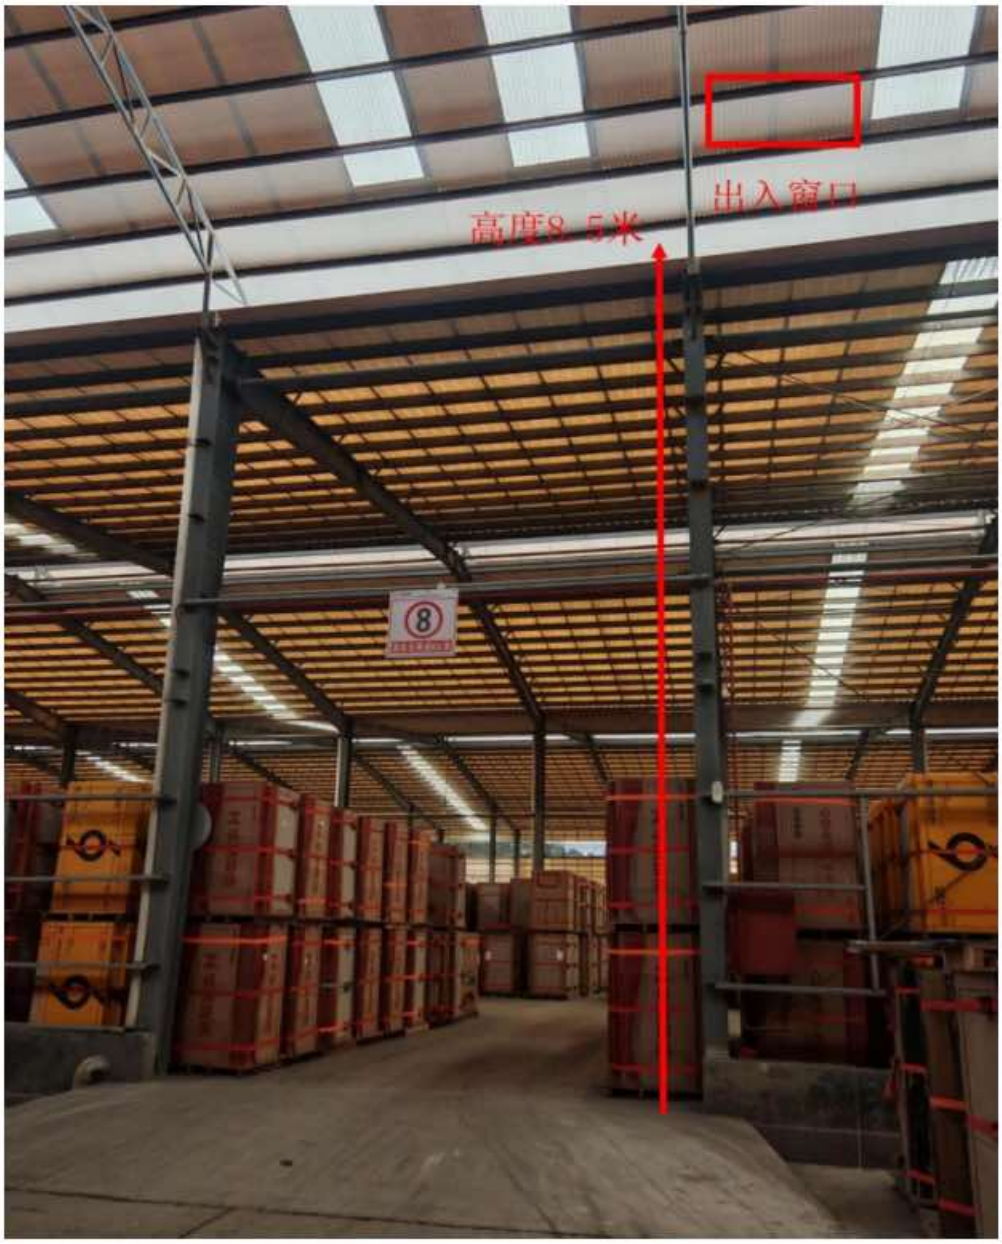
图一 攀爬上屋面起始位置

屋面维修人员通过金管家公司物料仓库的钢结构梁柱徒手攀上屋面底部，然后拆除屋面一片瓦片形成豁口，豁口与地面的距离8.5米，通过豁口可进出屋面（图一），作业人员踩着屋面钢架梁行进（图二）。
