恩平沙湖恩平工业园宝昌低空经济产业园基础设施建设项目（一期）—首期工程“9·12”一般高处坠落事故调查报告

“9·12”高处坠落事故调查组

2026年1月

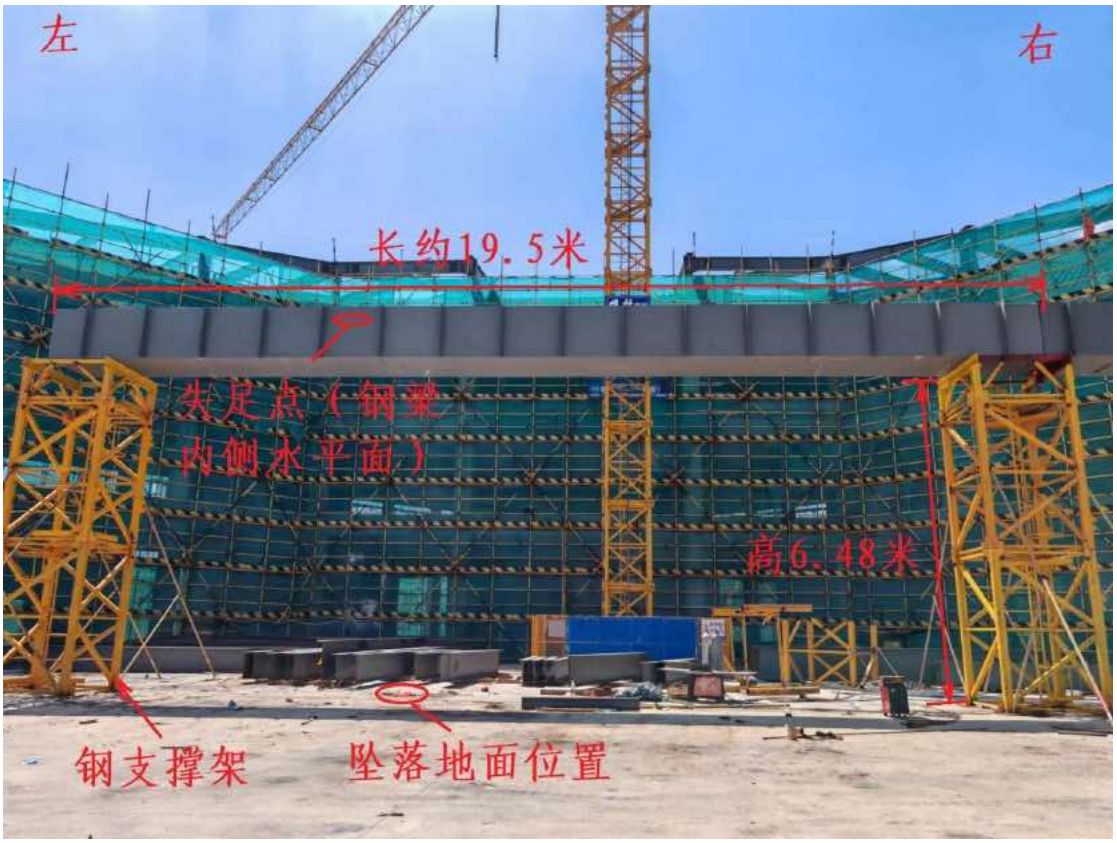
图一　事故所在地

事故现场为一期首期工程冯如科研楼首层展厅入口大门（见图一），正在实施钢箱式门梁（简称“钢梁”）吊装作业（见图二），采用 80 吨汽车起重机（简称“吊车”）和自行走直臂式高空作业平台（简称“登高车”）配合吊装作业。钢梁共分左中右三节，左、右两节长约 15 米，重约 9.8 吨，中节长约 19.5 米，重约 16.8 吨。由于钢梁较长，需设置钢支撑架，将分段的钢梁吊装至支撑架上，校正位置后将门梁与钢柱焊接固定。前期，已完成支撑架设置，支撑架高 6.48 米，宽 135 厘米。当天工作内容为

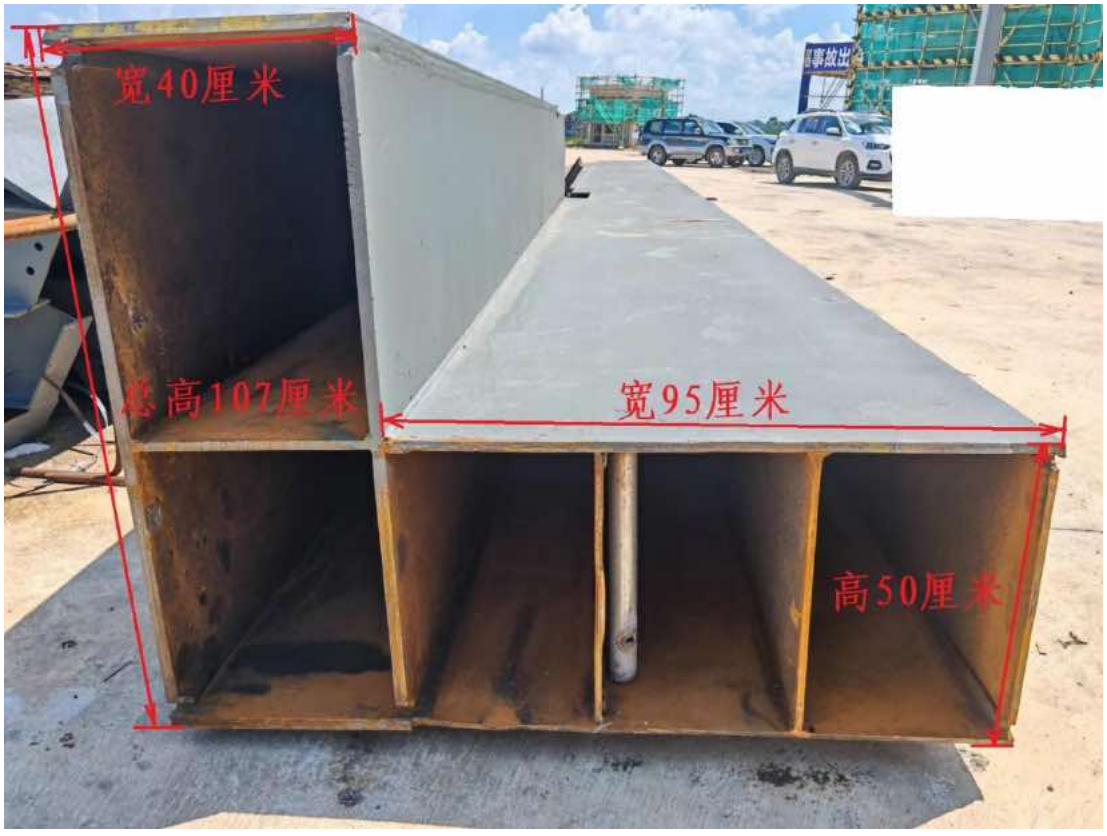
图三　第二节钢箱式门梁示意图（横截面事故段同款）

将钢梁吊装至支撑架上进行焊接固定。事故段的钢箱式门梁为第二节（中节）梁，呈L型，总高107厘米，无安装临时安全立杆和拉设安全绳；L型水平段钢箱宽95厘米、高50厘米，竖直段钢箱宽40厘米、高57厘米，箱体宽度临边侧无防护栏（见图三）。

2.防护设施不足。作业点在离地面6.98米的钢梁上，但没有严格按照设计规范安装临时安全立杆和拉设安全绳[3、4]，导致包敬喜在钢梁上作业时无安全挂点系挂安全带，失足坠落地面死亡。

4.庄严建设（广州）有限公司《钢结构工程施工组织设计》第7.2.3节安全防护措施　安装前须先进行安全防护措施的设置，钢柱安装专用爬梯和速差锁止器（防坠器），钢梁安装时提前在钢梁上翼缘安装好生命立杆及安全绳。
