金昌金川金川集团电线电缆有限公司
“4·30”一般机械伤害事故
调查报告

金昌市人民政府“4·30”事故调查组

2025年6月9日

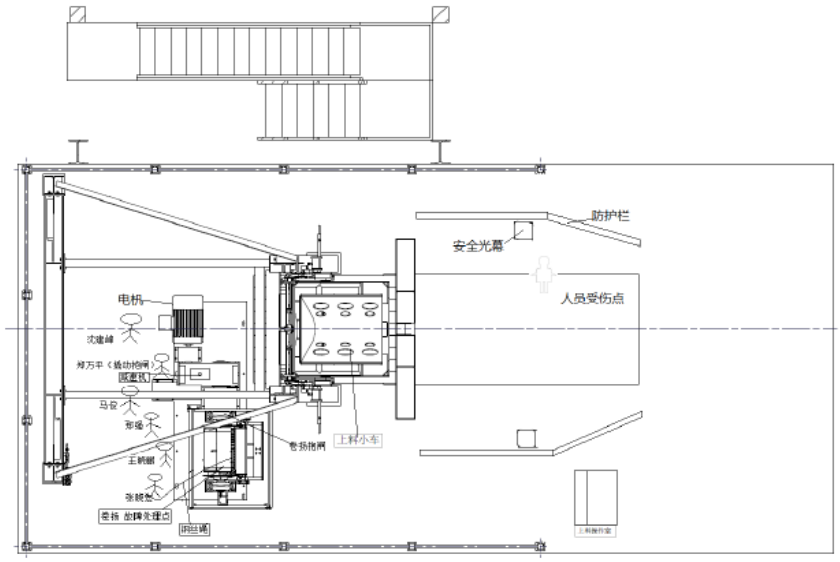
图1 事故现场人员位置示意图

2025年4月30日9时5分许，电线电缆公司铜杆线事业部30万吨连铸连轧生产线的上料小车在炉口倒完料后，小车发生卡顿无法回位。操作工张晓宏在操作卷扬机升降的过程中，发现卷扬机钢丝绳出现跳槽乱股现象，随即按下故障报警器，并和马俊一起到现场进行卷扬机钢丝绳顺绳作业。几分钟后，轧制班小组长郑强和操作工沈建峰等人也到达现场，并与张晓宏等人一起进行卷扬机钢丝绳顺绳作业。具体作业分工为，郑万平负责撬抱闸，马俊负责摇动卷扬机轴，郑强和王晓鹏负责拖拽钢丝绳并配合马俊手动将卷扬机钢丝绳复位，张晓宏在郑强身后2米左右位置向下拽紧钢丝绳。

9时10分许，卷扬机钢丝绳突然收紧，张晓宏被向上收缩的钢丝绳卷飞后摔落地面。上料小车在重力加速作用下急速坠落回一层装料口，钢丝绳也在上料小车坠落过程中崩断为两截。

发生故障设备为电线电缆公司铜杆线事业部30万吨连铸连轧生产线上料设备，调查组勘查现场发现钢丝绳断为两截，一截连接在上料口顶部，一截连接在上料小车处，事故现场人员位置如图1。

1.电线电缆公司铜杆线事业部30万吨连铸连轧生产线作业人员张晓宏安全意识淡薄，在故障处理过程中，未严格执行《上料岗位应急处置措施》（2.2若钢丝绳出现松弛，导致钢丝绳跳槽乱股，应立即通过上料按钮拉紧钢丝绳；将移动平台移动至加料口，或使用钢制铁件对上料小车进行固定，以防上料小车坠落；确认上料小车固定完好后，对上料钢丝绳进行顺绳处理）的相关要求，是导致事故发生的直接原因。

2.铜杆线事业部轧制班班组人员在检维修作业前，未将上料小车安全防护平台推至上料小车下方，是导致事故发生的另一直接原因。
