香洲吉大园林花园“3·25”一般高坠事故调查报告

珠海市香洲区政府事故调查组

2025 年 5 月 23 日

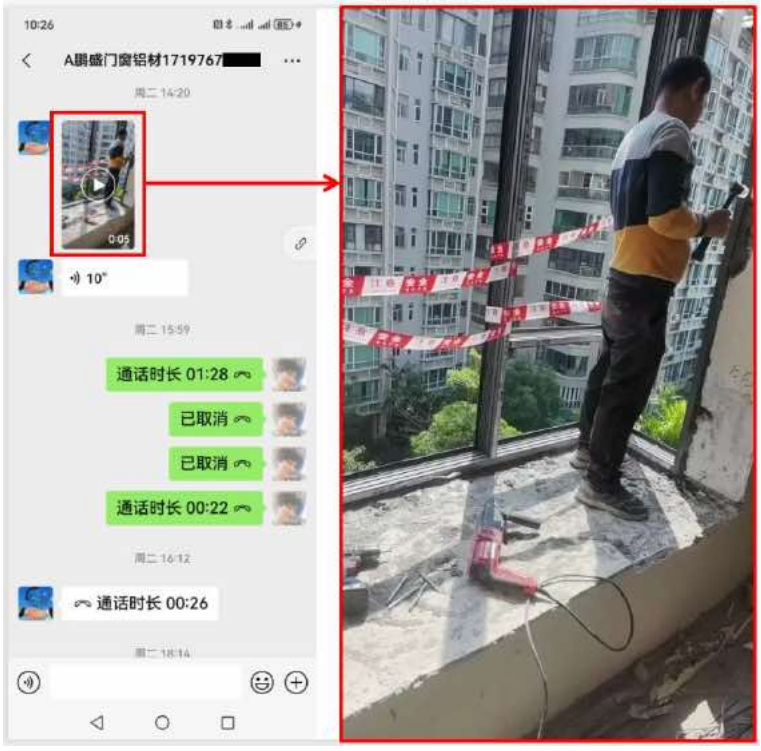
图 9 2025 年 3 月 25 日 14 时 20 分许，李某向简某铭发微信视频，显示王某武在主人房窗台上打钉，没有佩戴安全带、安全帽。

图 10 70*房客厅窗户外正下方地面，已经用警戒线围起来。

中山市鹏盛铝材有限公司要认真吸取此次事故教训，建立健全并落实全员安全生产责任制，开展事故警示活动，监督施工人

员按照使用规则佩戴安全帽、系挂安全带，聘请有特种作业操作证（高处作业）的施工人员进行高处临边作业，坚决杜绝类似生产安全事故再次发生。
