乳源东阳光优艾希杰精箔有限公司“1·25”叉车侧翻一般事故调查报告

乳源东阳光优艾希杰精箔有限公司“1·25”

2022年3月21日

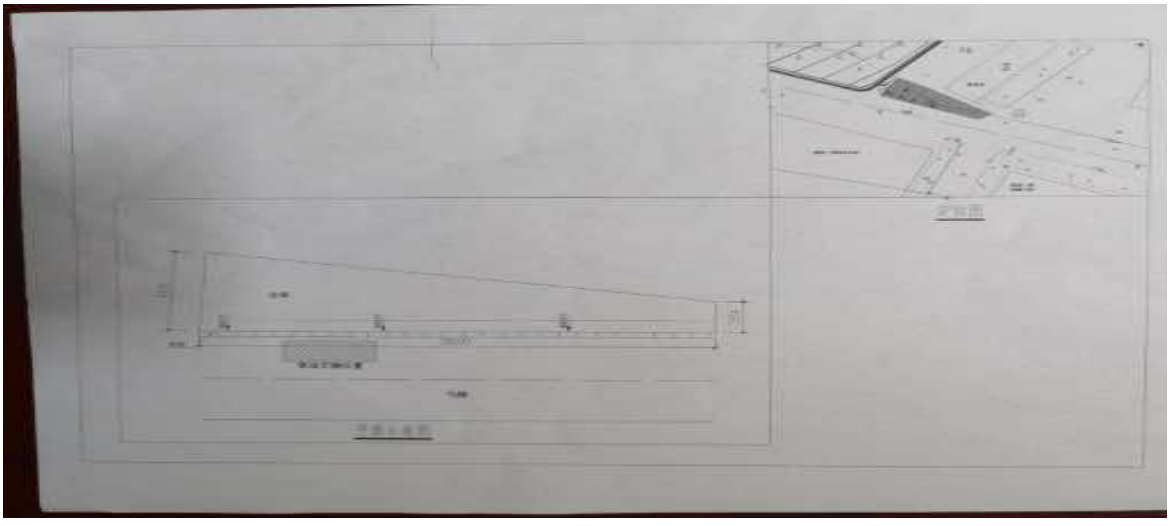
（图1）

1.事故现场位置情况：位于精箔二期铸轧车间东北方（中间隔一条车间路宽9.25米），左邻山坡，右后靠配电房。（如图1平面图）

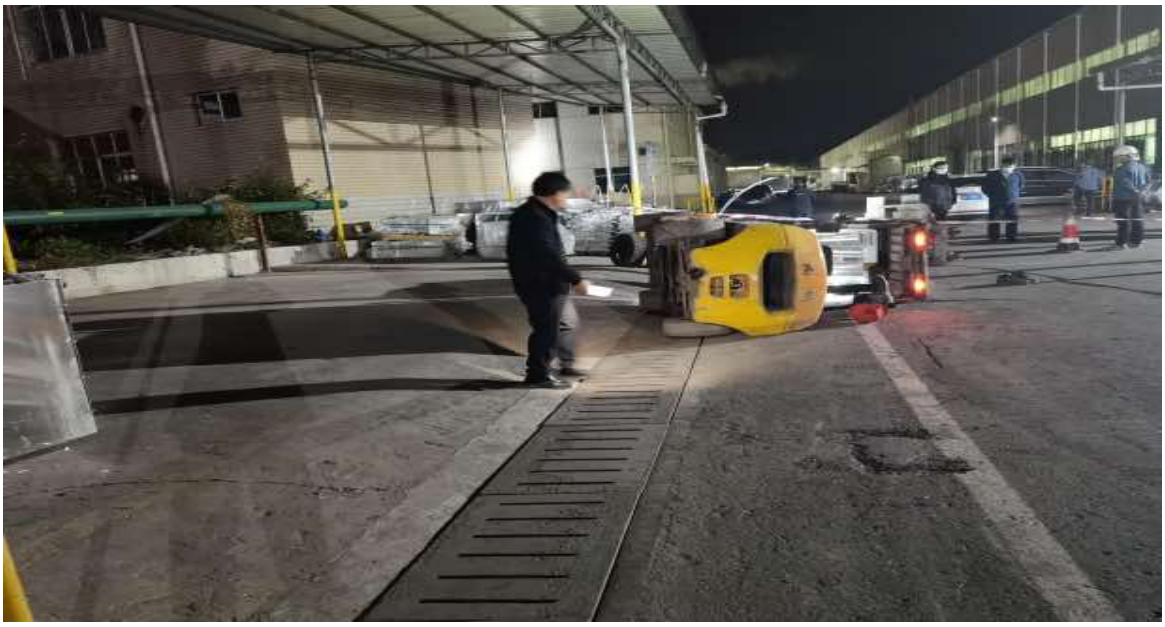
（图 2）

2.事故现场叉车情况：叉车牌号：粤F00874，使用编号：

场内粤 A44575，产品型号：CPCD38，额定起重量 3800kg。叉车左侧翻在地，车头朝东南向，驾驶室内安全带完好，后置左导向轮呈顺时针转向状态。（如图 2-图 3）
