海陵试验区翔祥水产养殖公司“4·9”非生产安全事故调查报告

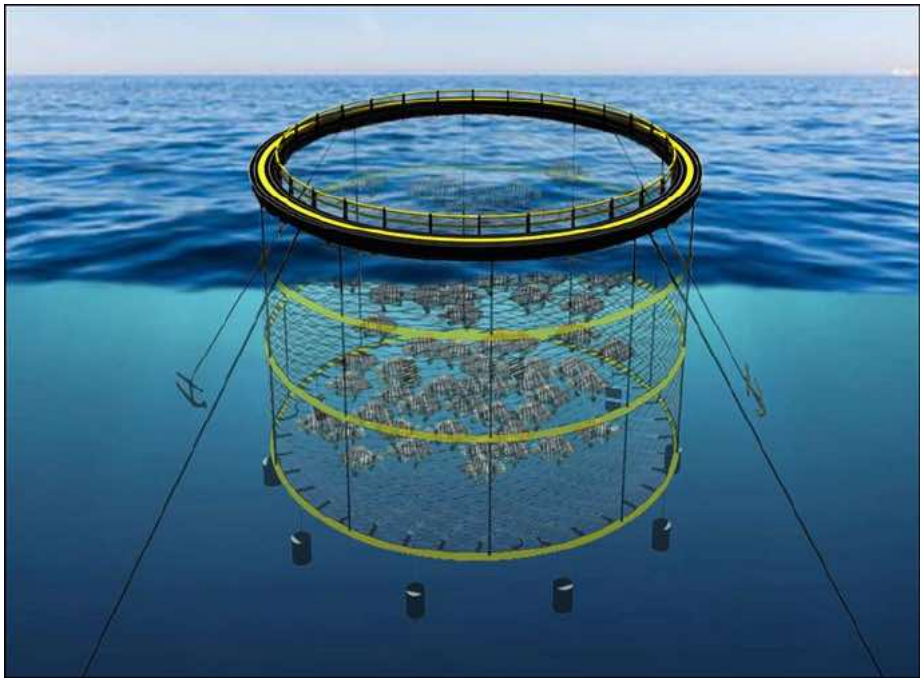
个直径 30 米，深 5—6 米。在圆型网箱养殖区旁边约 45 米停靠一艘工作船（图 3），该船舶为工人生活起居及存放养殖饲料场所。韦*忠坠海位置在距离网箱养殖区的现场监控（图 1）约 2 米处。

图 1 事故发生地圆型网箱养殖区（红圈位置系韦*忠摔倒地方）
