港口企沙湖南恒中建设有限公司
“5·7”一般高处坠落死亡事故调查报告

港口企沙湖南恒中建设有限公司“5·7”

一般高处坠落死亡事故调查组

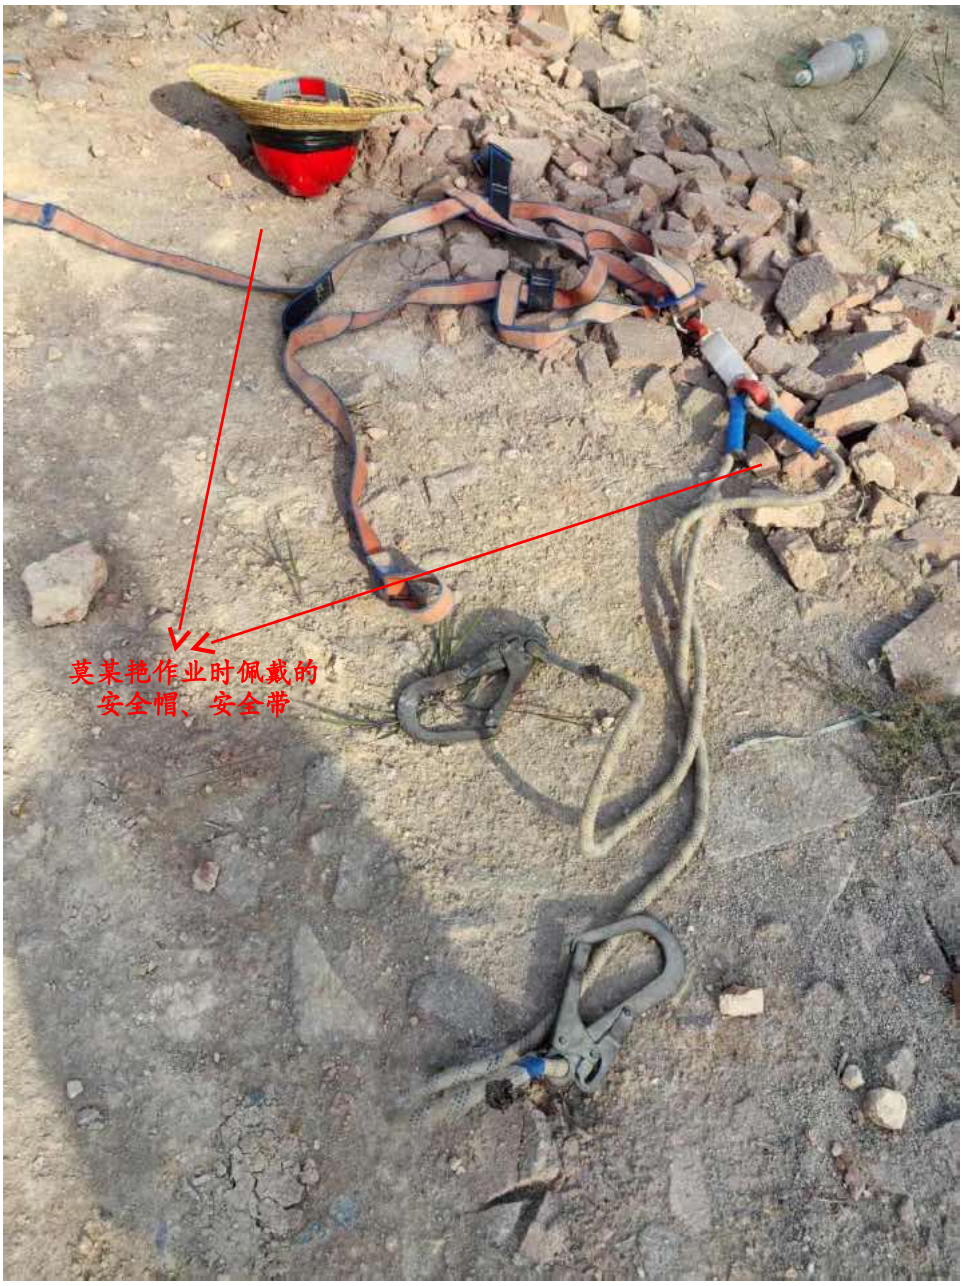
图 3：事故现场图

经现场勘查，盛鑫绿色低碳新能源物流园（5#厂房）为钢架结构，坡屋顶檐口高约12米、屋脊高约18米，莫某艳坠落位置距地面高约16米；厂房顶布置有长度不等的生命线若干条，生命线未见损坏；厂房顶未安装好的彩钢瓦扭曲变形，现场遗留莫某艳佩戴的安全帽、“五点双勾”安全带未见破损；莫某艳坠落的地

面为泥地，坠落点地面有破碎的红砖块（详见图 1、图 2、图 3）。
