港口白沙万防城港市骐盛仓储服务有限公司“8·19”一般高处坠落死亡事故调查报告

“8·19”一般高处坠落死亡事故调查组

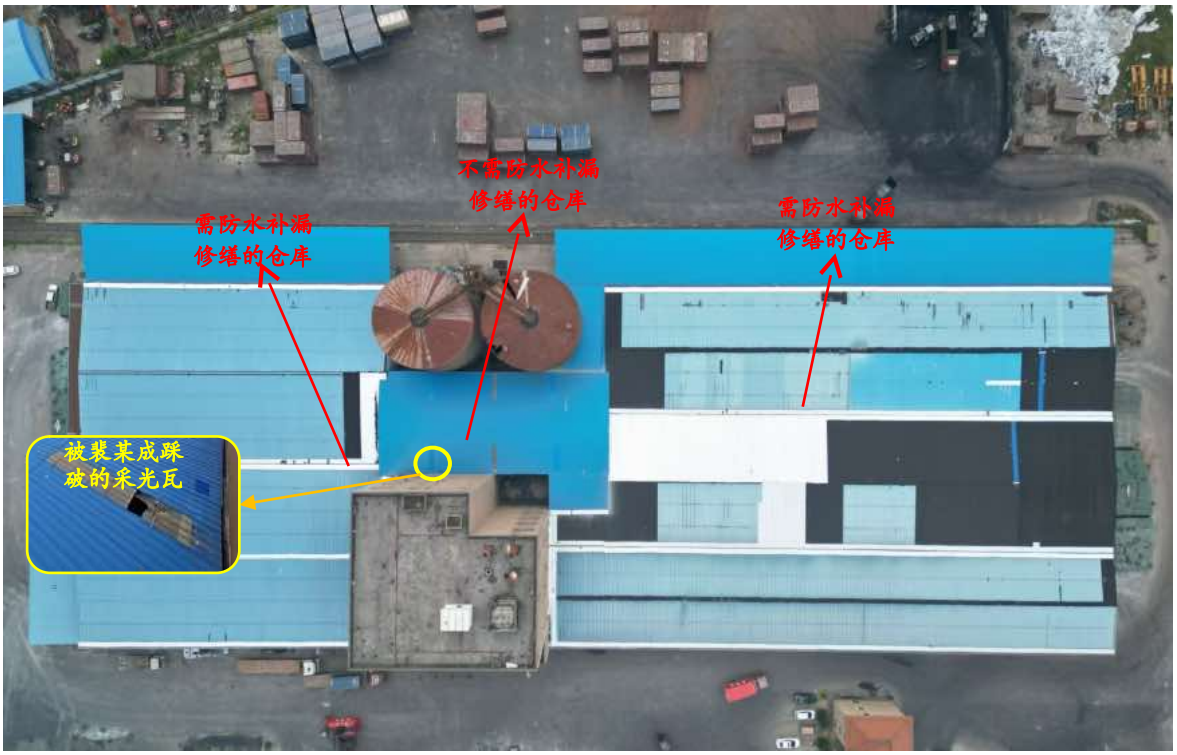
经现场勘查，该事故发生在骐盛公司不需防水补漏修缮的仓库库顶，需要防水补漏修缮的仓库在该仓库两侧。该仓库与两侧的仓库相连，仓库库顶除两边对角与两侧仓库库顶相连外，其他部分明显高于两侧仓库库顶，不便于人员通行，非防水补漏修缮

工作必经路径（详见图1、图2），仓库库顶事故发生点距地面高约9米（详见图3）。

图1：骐盛公司仓库鸟瞰图

图2：不需修缮仓库与两侧需修缮仓库库顶衔接图

图3：裴某成坠落落地点示意图

事故调查组通过深入调查和综合分析，认定事故原因是：裴某成安全意识淡薄，在非作业场所进行非作业活动，踩破仓库库顶的采光瓦，不慎从高处坠落受伤致死。
