天心青园天城上和珺项目“12·28”
一般物体打击事故
调查报告

天心区政府事故调查组

2024年4月

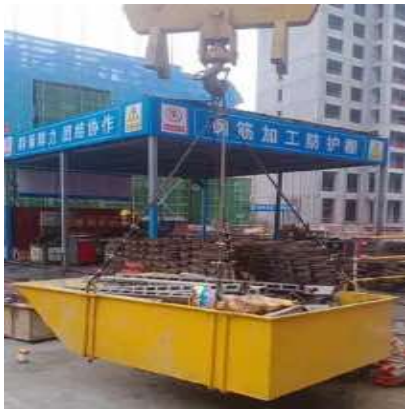
1.作业人员吊装易散落的短钢管未按照项目部规定使用专用吊具[9]，吊装过程中的震动导致盛装钢管的钢制框架扣件松动致使框架变形，吊物重心改变导致框架内盛装的四十余根钢管从近24楼屋面高度散落，砸落在地反弹致伤。

图 5 涉事项目小件易散落物品专用吊具图
