重庆北碚速玖建设工程有限公司“12·4”一般坍塌事故调查报告

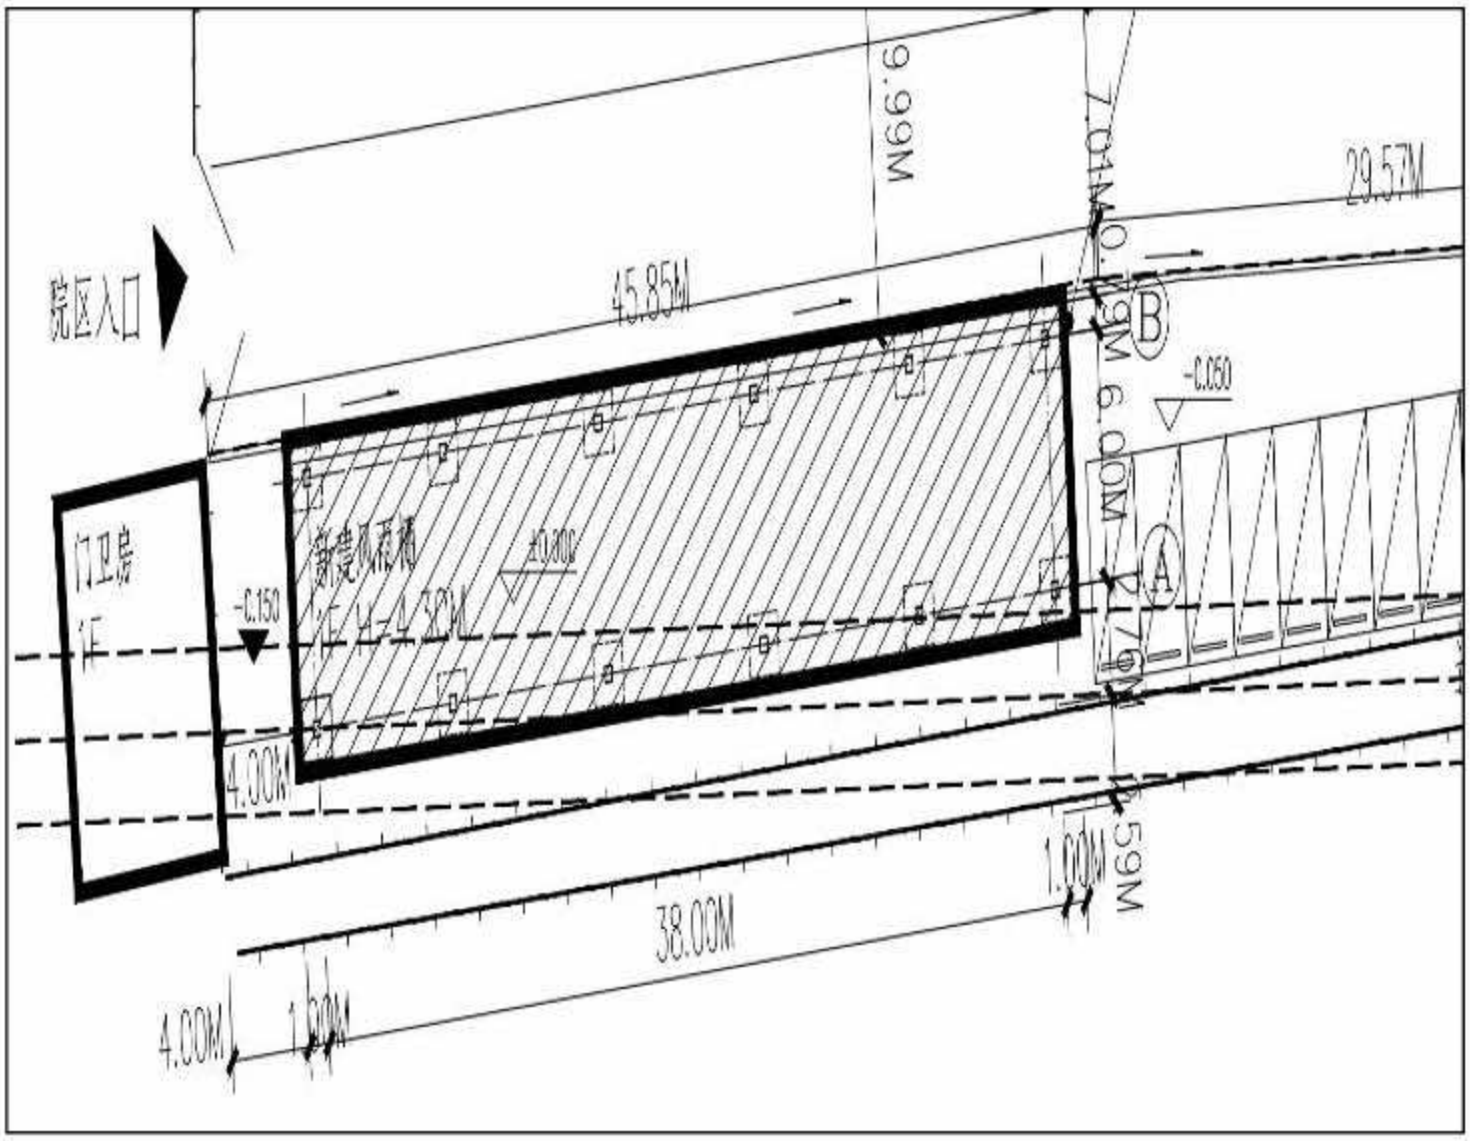
图 1.成更-建施总平面图

速玖建设公司现场负责人余*怀未按设计图纸施工，擅自将新建实训棚向围墙侧平行移动了约0.93m，施工开挖范围贴近围墙，导致围墙底部土石地基承载力不均，围墙底部土石地基出露长度过长、围墙出露更高，且砖围墙内侧有外露偏心柱形成了一定的偏心荷载，加之炮机凿打振动诱发砖围墙的坍塌是此次围墙坍塌事故的直接原因。

[3] 《成更-建施总平面图》：围墙距框架柱中心为 2.76 米；

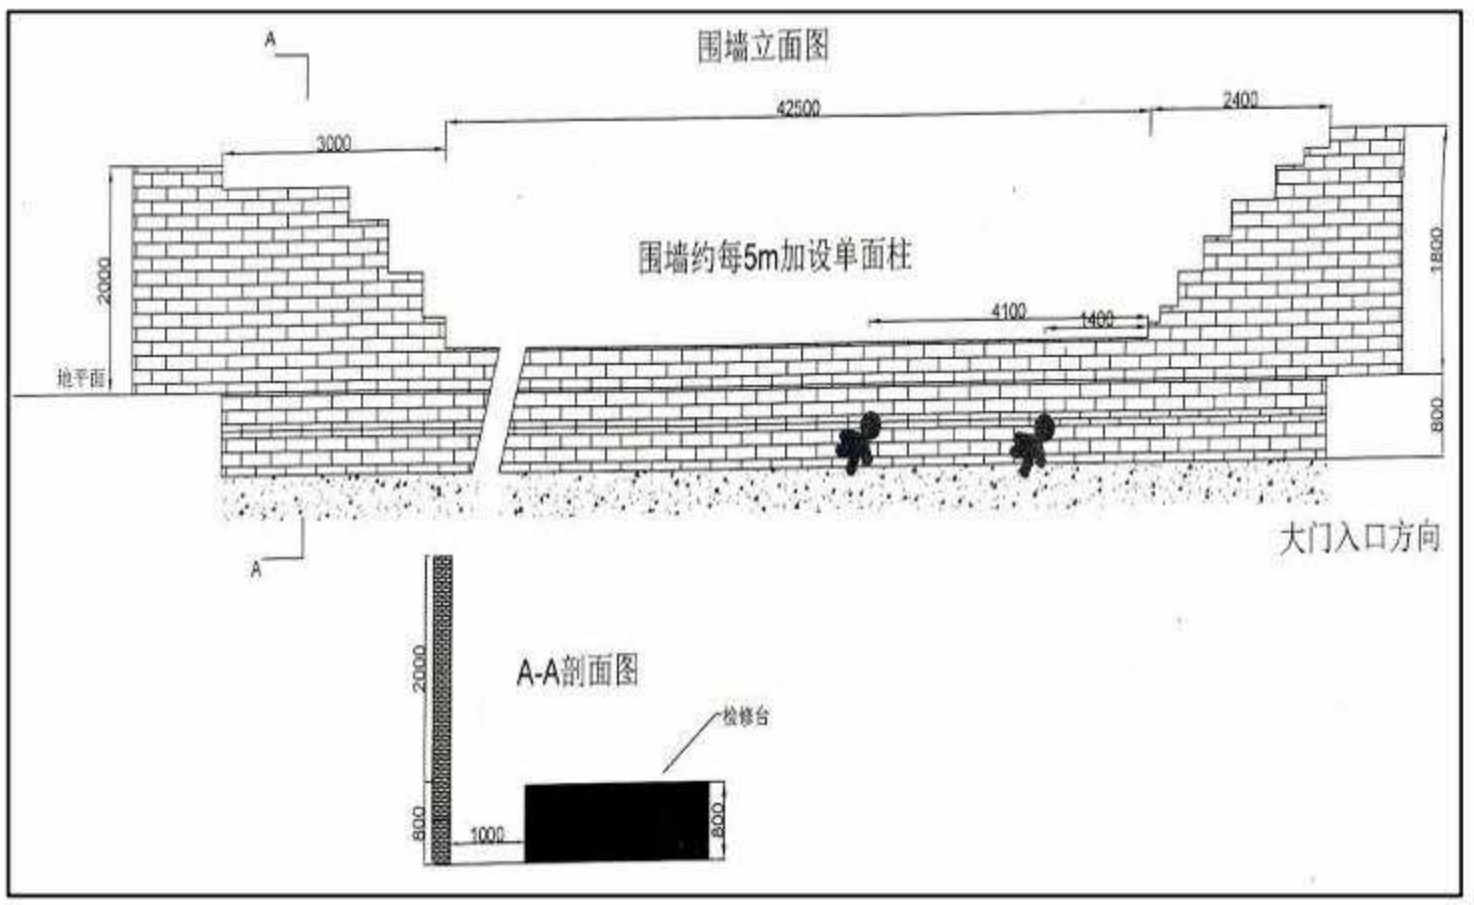
图 2.坍塌围墙立面图

3.右外侧砖围墙坍塌长度下口长度为42.5m、坍塌围墙两端

呈约 45° 断口，上口长度约 47.9m，围墙向内新建实训场方向坍塌。坍塌下的砖块基本呈散状、部分呈块状并覆盖了新建实训场右侧框架梁施工时的操作空间和边沟；

4.从大门端围墙下开挖情况观察量测，围墙内侧地面以上高度 1.8m（培训楼端 2.0m），地面以下高度约 0.8m（培训楼端约 0.4m），围墙无基础，底部以下为杂填土石地基，框架梁施工时开挖深度超过围墙底部，围墙底部土石地基可见孔洞。
