来宾海事局关于武宣“7•27”“桂桂平货***”船触礁翻沉事故调查

2019-12-31 09:52 来源：来宾海事局 作者：来宾海事局

MAIR1101002019003

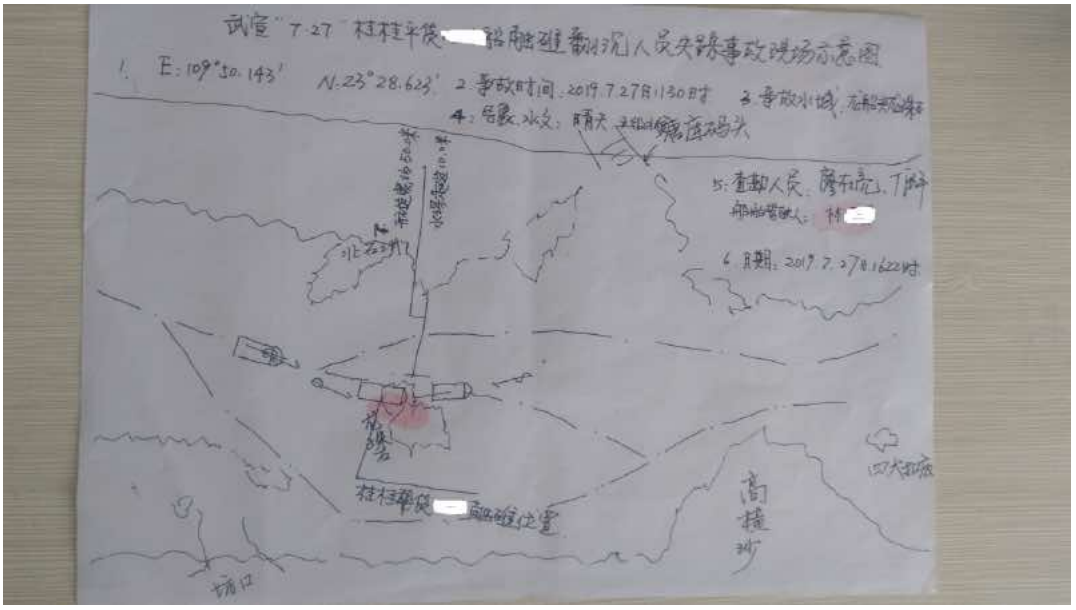
1.事发地点：黔江武宣航段龙船头水域，概位N23°28.623′、E109°50.143′。

2.事发水域：航道宽约50.0m，深约25.0m，水流约2.8m/s，事发时为洪水期，枯水期的明礁龙珠石变为暗礁，礁石过面水深约2.20米。

3.船舶勘查情况：“桂桂平货***”船首中间船底板至左侧舭部36号肋位连线有明显的触礁破损，受损部位长　14.7米，宽约0.40米。

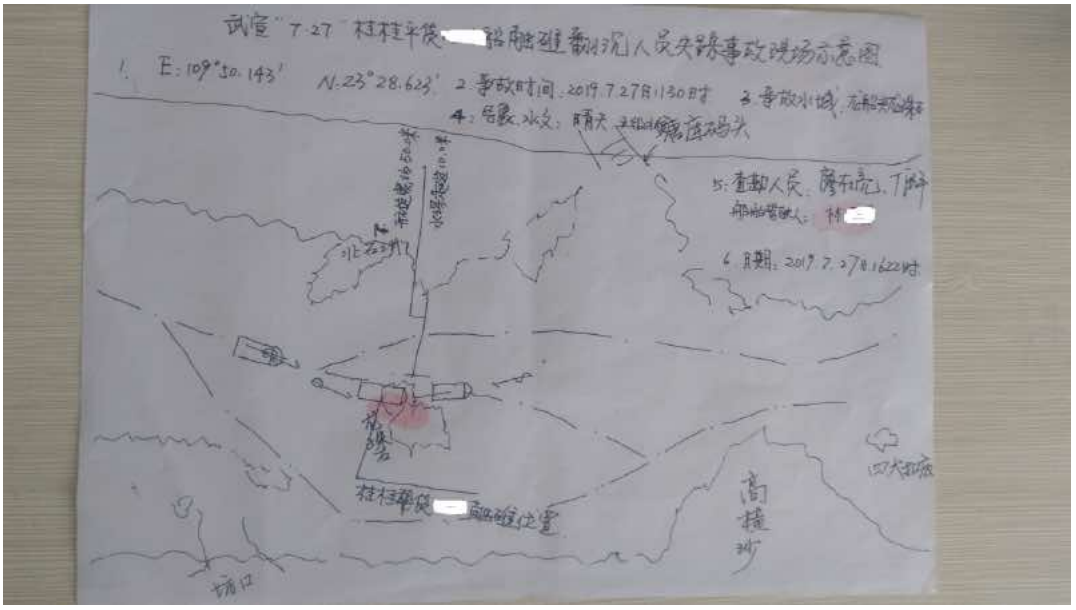
1.事发地点：黔江武宣航段龙船头水域，概位N23°28.623′、E109°50.143′。

2.事发水域：航道宽约50.0m，深约25.0m，水流约2.8m/s，事发时为洪水期，枯水期的明礁龙珠石变为暗礁，礁石过面水深约2.20米。

3.船舶勘查情况：“桂桂平货***”船首中间船底板至左侧舭部36号肋位连线有明显的触礁破损，受损部位长　14.7米，宽约0.40米。
