抚顺特殊钢股份有限公司“2·24”一般高处坠落事故调查报告

2023年2月24日19时40分许，在抚顺特殊钢股份有限公司第二炼钢厂铸钢车间厂房，两名桥式起重机天车工在交换工作过程中发生一起高处坠落事故，造成1人死亡，直接经济损失约120万元。

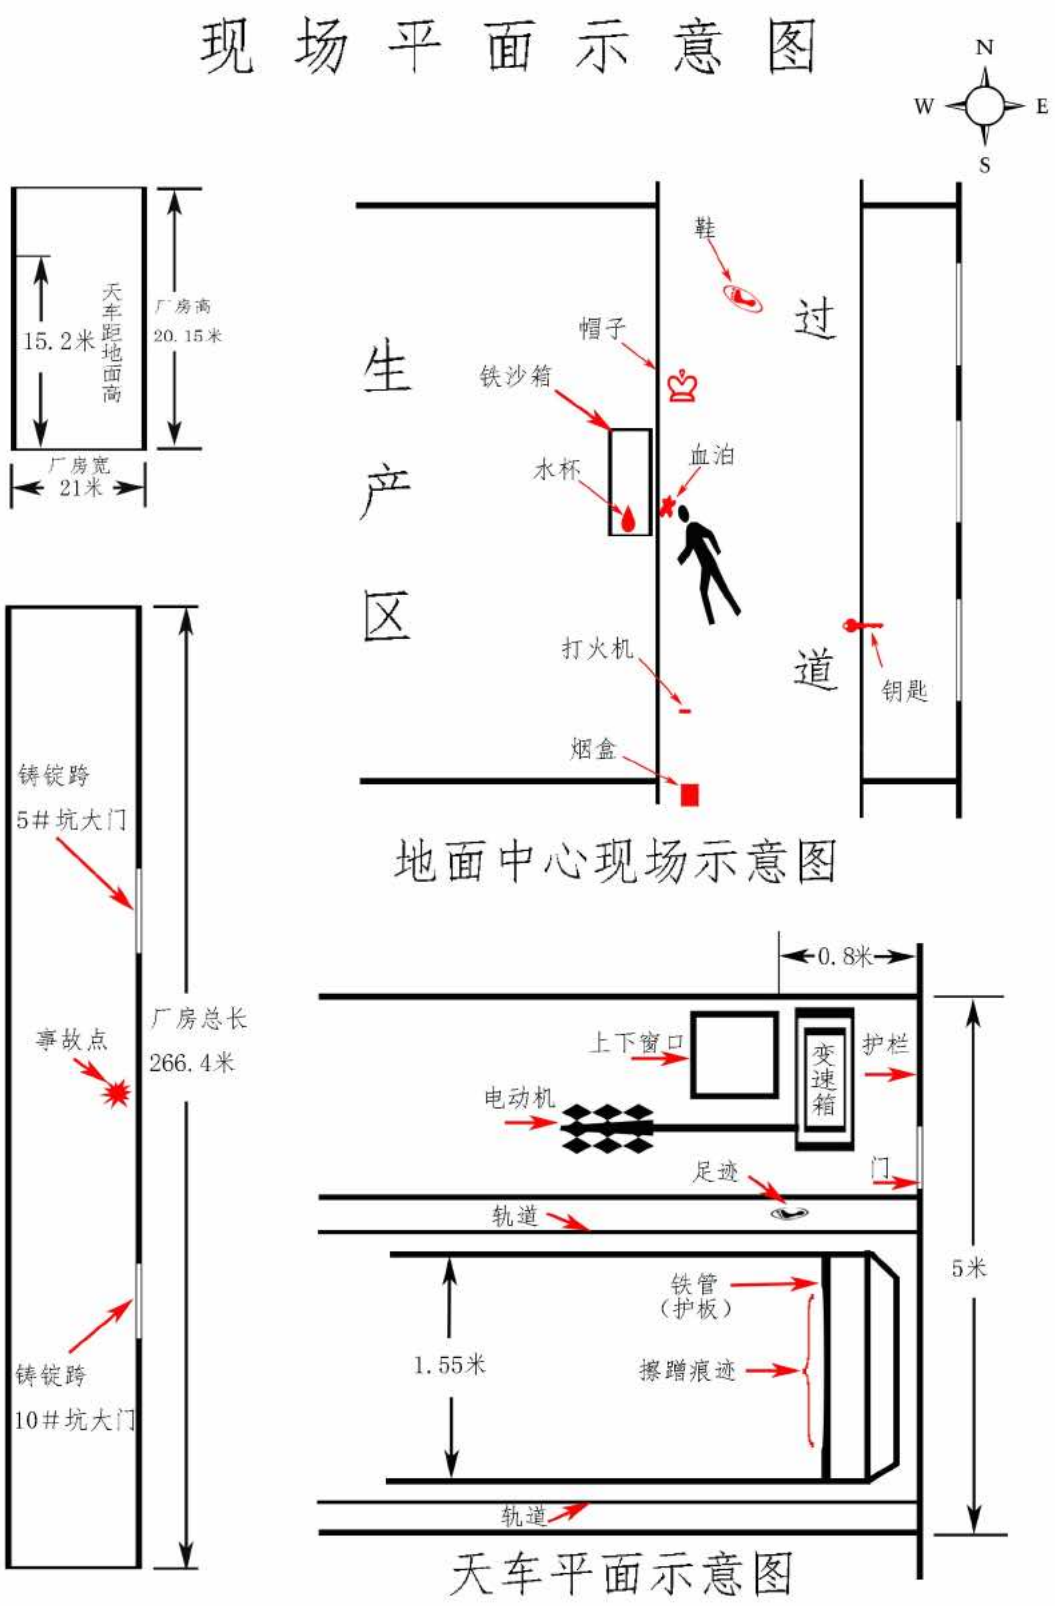
图 3 事故现场平面示意图

（1）抚顺公正司法鉴定所[2023]痕鉴字第 63 号《抚顺公正司法鉴定所鉴定意见书》对现场分析意见：事故发生时苗继山从 11 号天车天窗爬出后沿上方轨道基向西南移动在轨道基上，身体失去平衡，重心向左偏移，导致身体向左侧倾倒通过轨道间的空洞，擦蹭空洞间的护板后坠落至地面，轨道基上的足迹显示左重右轻，护板上的侧面可见擦蹭痕迹。”痕迹鉴定相关图片见图 3、4、5。

图 4 事故现场地面情况图

图 5 事故现场天车上部实景图

刘军与苗继山在11号天车正在进行吊运作业过程中随意更换工作，苗继山从11号天车司机室天窗爬出后，违规在天车上方轨道轨道基上向西南移动，手拿水瓶等物品，身体失去平衡，重心向左偏移，身体向左侧倾倒，通过轨道间的空洞擦蹭空洞间的护板后坠落至地面死亡。

1.抚顺特钢公司安全生产隐患排查治理不到位，第二炼钢厂铸钢车间厂房天车平台及走台未设置安全警示标志，上下天车路径（从天车司机室至出口处的铁制小门）要踩踏需日常注油、表面光滑的减速机，路径两侧均存在高处坠落风险。

1.加大安全生产隐患排查治理力度，第二炼钢厂铸钢车间厂房天车平台及走台要按相关要求设置安全警示标志，要优化从天车司机室至出口处的上下天车路径，并采取防止高处坠落措施。
