抚顺特殊钢股份有限公司“10·6”
高处坠落一般事故调查报告

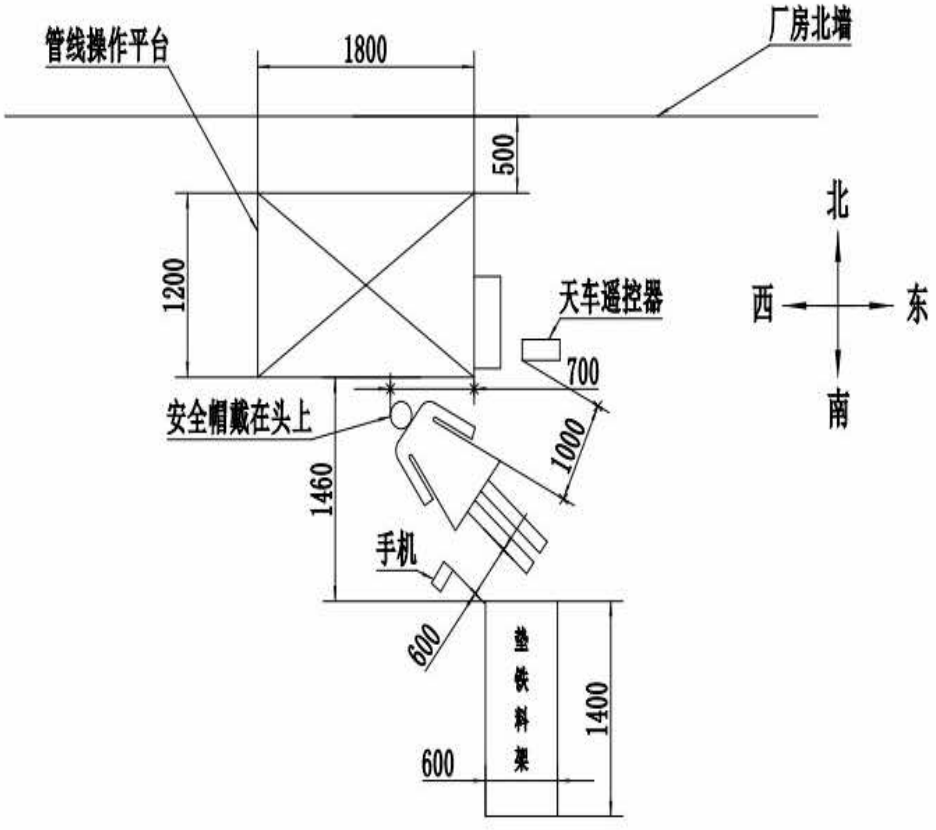
（图1）

车）走台上，用遥控器遥控17号吊车到登车梯台处，准备到厂房退火炉西侧水槽子区域作业。事发时，负责工件热处理专责人员王智诚在距程洁位置约有70米的退火炉西侧水槽子处等待和程洁配合工作。事发时，程洁使用的是没有佩戴挎绳的遥控器，配戴的是2012年生产的超过使用期限的安全帽。事故现场位置示意图见图1和图2；事故现场图见图3；吊车用遥控器见图4；事发时死者配戴的安全帽见图5。
