南湖余新嘉兴酆顺文化传媒有限公司“1·19”机械伤害事故调查报告

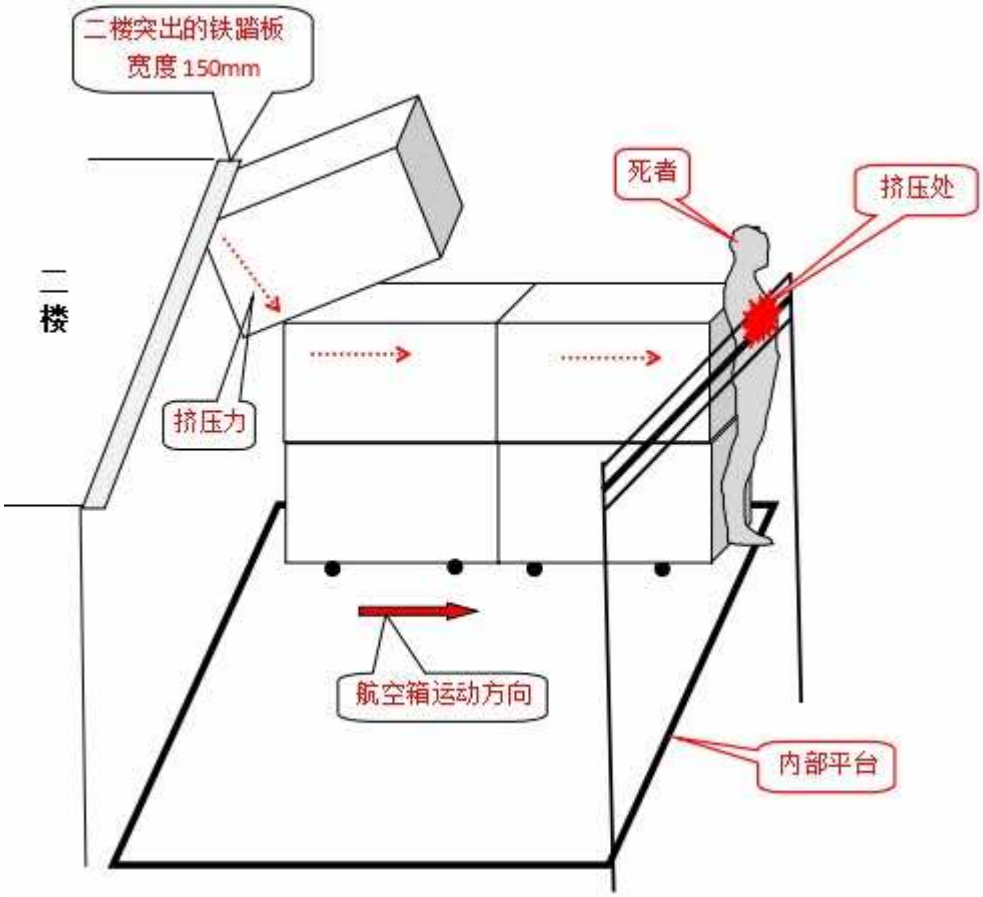
图 2 事故现场情况

王亚坤等5人将最后一批17只航空箱全部搬入内部平台后，张德松按了二楼按钮，同时告知二楼人员“往上升了”。在内部平台上升到离地面30cm高度时，尚欣源从办公楼方向跑过来，跳到内部平台右外侧航空箱前面，当时张德松进行了劝阻，但尚欣源回复“不碍事的”。在内部平台快要上升到二楼的时候，内部平台右侧靠里面的第三层航空箱与二楼突出的铁踏板发生了挤压，推动内部平台上一层、二层带滚轮的航空箱向尚欣源方向运动，导致尚欣源在航空箱与一楼卷帘门上部加强方钢等之间产生挤压（图2、图3）。

航空箱被挤压
突出的铁踏板
突出的铁踏板

2.升降平台严重超载，现场调查发现平台上共计 17 只航空箱，每只大约 50KG，总重 850KG，远超过升降工作平台额定载荷 450KG。
