襄垣山西旗致远商贸有限公司
“8·8”一般车辆伤害事故调查报告

襄垣县政府事故调查组

2023 年 9 月

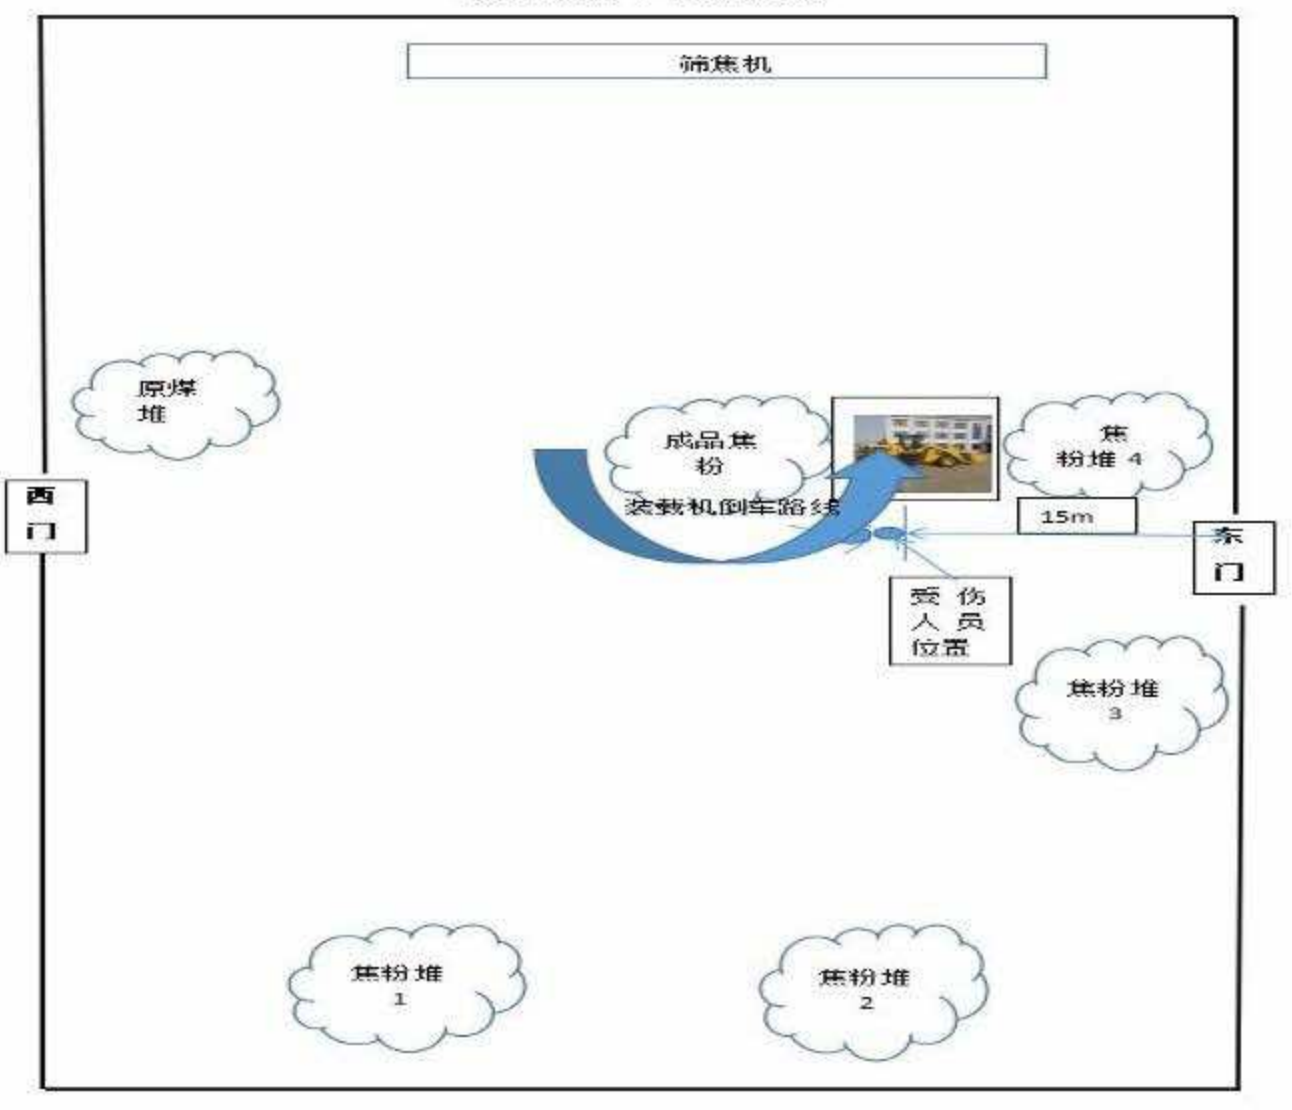
本次事故发生地系山西旗致远商贸有限公司现有的生产经营场地（钢结构棚）即：租用的襄垣县鸿腾洗选煤有限公司3号备用储煤棚，占地面积约4000㎡。
