荆州市奥创纺织印染公司“9·25”一般高处坠落事故调查报告

2024年9月25日15：30分左右，荆州经开区荆州市奥创纺织印染公司染色车间在拆除印染车间顶棚过程中，发生一起一般高处坠落事故（以下简称“9.25”事故），造成1人死亡。

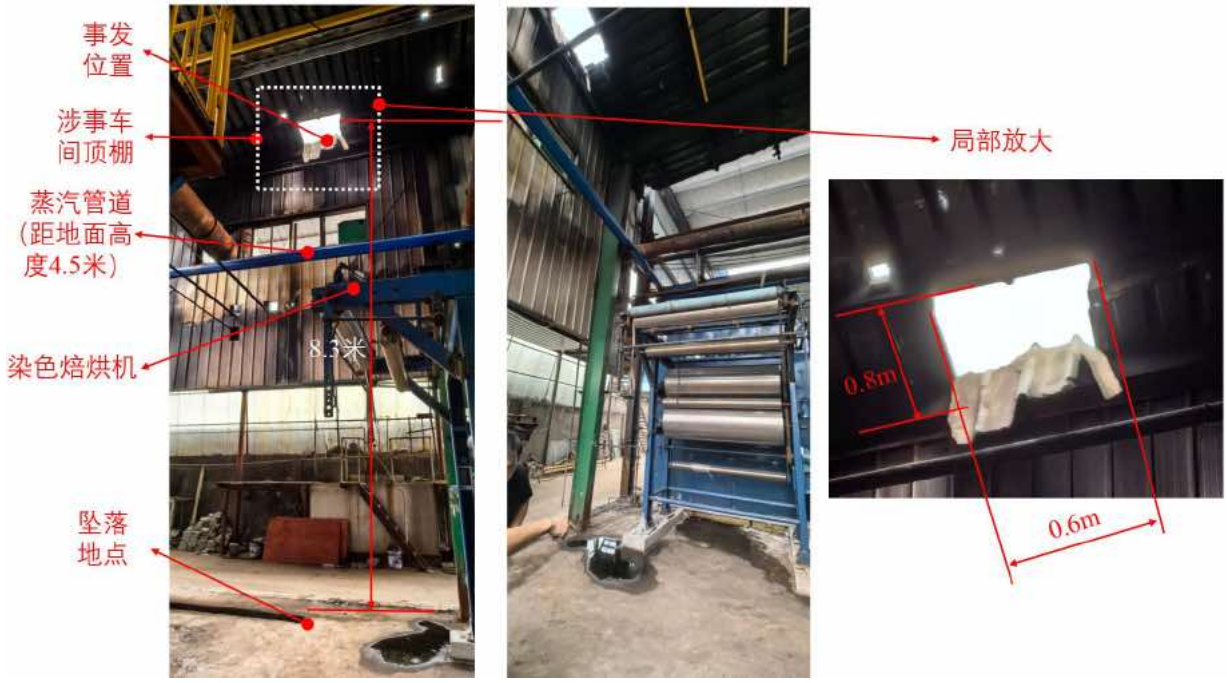
2024 年 9 月 25 日 13：30 分左右，章烈洪所联系的施工队共 5 人通过升降机登上奥创公司印染车间顶棚，准备拆除印染车间顶棚破损的玻璃钢瓦。施工人员登上顶棚之前，荆洪钢构法定代表人章烈洪对工人进行了口头安全提醒。奥创公司安排工人占春勇在印染车间现场管理，提醒车间人员不得越过警戒线进入顶棚施工区域。施工人员首先需要拆下玻璃钢瓦，然后二人沿顶棚钢梁行走将其抬至顶棚指定位置，数块玻璃钢瓦堆放后，一并用吊车运送至地面。15：30 分左右，施工人员倪振林因口渴需要下到地面喝水，于是解开安全带，沿着顶棚钢梁准备走到升降机位置，刚走几米远，不慎踏空踩到玻璃钢瓦，玻璃钢瓦不能承受倪振林身体重量，破损后形成一个孔洞，倪振林从孔洞中摔落，首先撞

击到下方钢制蒸汽管道，随后坠落到地面。

现场查勘情况：顶棚由玻璃钢架在屋顶钢梁上构成，顶棚坠落处形成一个方孔，尺寸为0.6m×0.8m，方孔下方为钢制蒸汽管道，距离地面4.5米。经测量，坠落高度距离地面8.3米。

施工人员倪振林，事发时 66 岁，已超过法定退休年龄，没有接受过登高作业培训、不具备高处作业操作证，缺乏高处作业所必须掌握的安全知识和操作技能，违法从事高处车间顶棚拆卸作业，且安全意识薄弱，在距地面 8.3 米高处行走时，没有任何防坠措施，不慎踏空失足摔落，发生高处坠落事故。

1.奥创公司印染车间顶棚拆卸施工的安全防护措施严重不足，施工人员携带了安全带，但顶棚上方未设置生命线，导致施工人员需要较远距离移动时，缺乏安全保障，且施工人员未穿着防滑鞋作业。

三是风险管理，强化隐患排查。完善安全风险分级管控和隐患排查治理双重预防工作机制，进一步梳理所有生产经营环节中的风险点并及时采取预防措施。对高处作业等安全风险较高的作业实行全过程管理，及时发现作业中的不安全行为，坚决制止冒险作业、违章作业。进一步规范企业安全生产工作，消除生产安全事故隐患。
