荆州市荣石建筑材料有限公司“4·3”一般坍塌事故调查报告

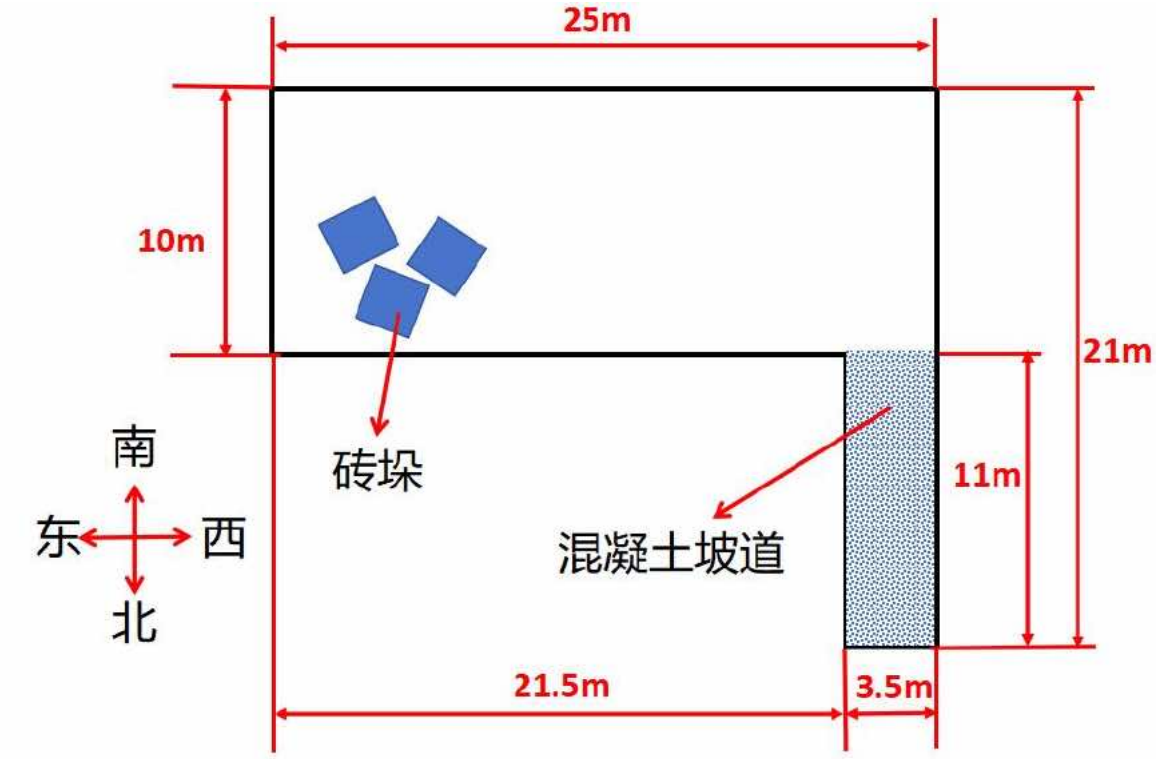
图 2 事发基坑平面尺寸

经现场测量，基坑总长 25 米，主体部分宽度 10 米，西北部为供挖掘机进出的混凝土坡道，长 11 米，宽 3.5 米。基坑垂直深度约为 4 米，4 月 9 日 10：00 现场测量水深为 0.5 米（据问询，事发时水深约 0.1 米）。
