荆州同盈合金材料有限公司 “9·19”一般机械伤害事故调查报告

2021年9月19日凌晨5时55分，荆州开发区荆州同盈合金材料有限公司发生一起致1人死亡一般机械伤害事故，直接经济损失106.2万元。

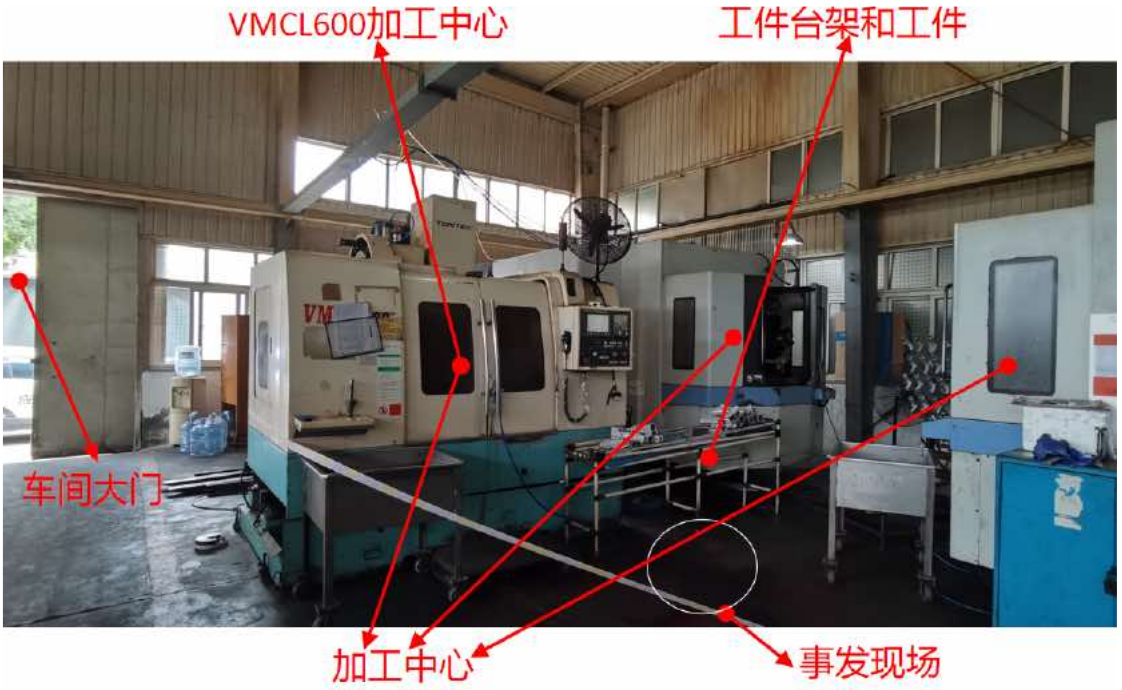
图一：机械加工车间情况

事发地点为同盈公司机械加工车间，具体位置为机械加工车间大门入口左侧的3台加工中心和工件台架等围成的区域，该区域外侧是车间主通道。
