开发区·铁山区汪仁镇湖北某钢结构制造有限公司“3·5” 一般高处坠落事故调查报告

湖北某钢结构制造有限公司“3·5”

一般高处坠落事故调查报告

开铁区政府事故调查组

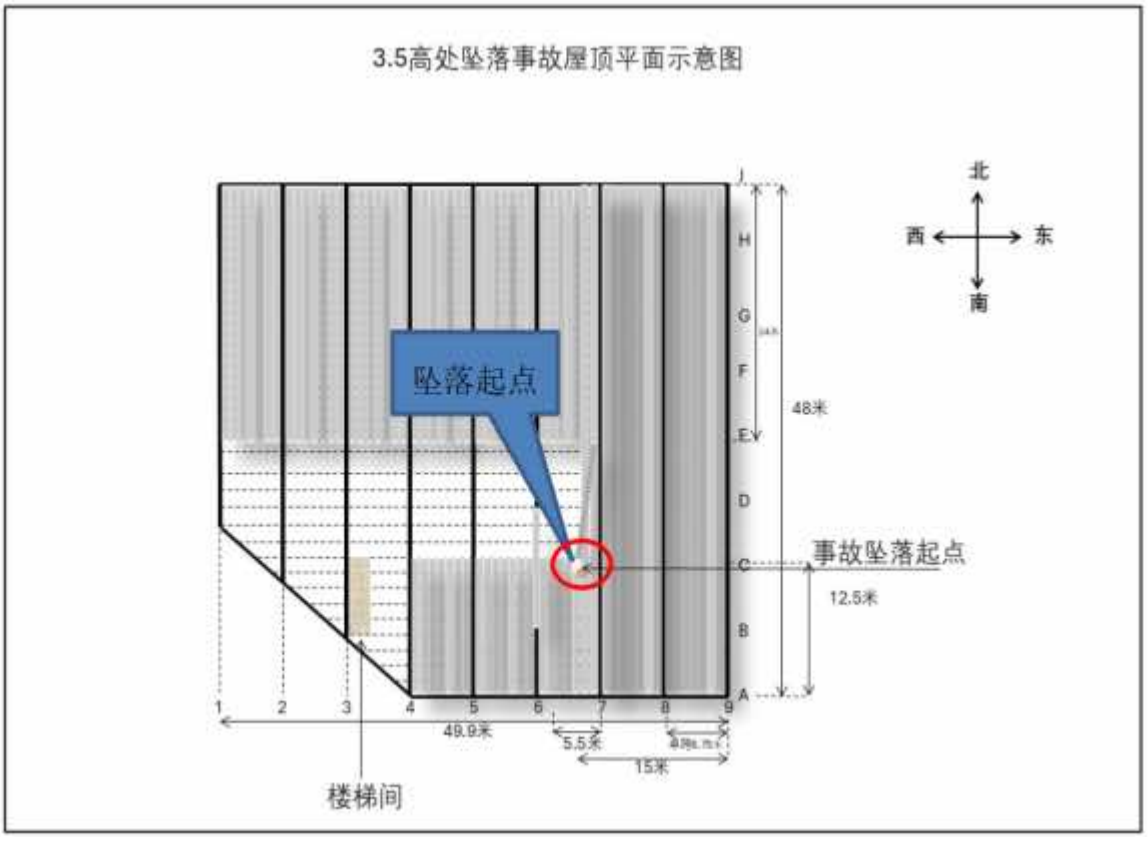
图1：事故现场平面示意图

事故发生时，该仓库钢结构主体工程已完工，屋顶檩条已安装完成，正在进行屋面底层内板铺设。其中屋顶北面和南面东端内板已铺设完成，正在进行屋顶南面中部往西端的内板铺设固定，事故发生在屋顶南面中部（⑦-⑥跨之间C轴线处）内板铺设施工现场及其下方钢板平台，坠落高度10.7m。（见图1、图2）

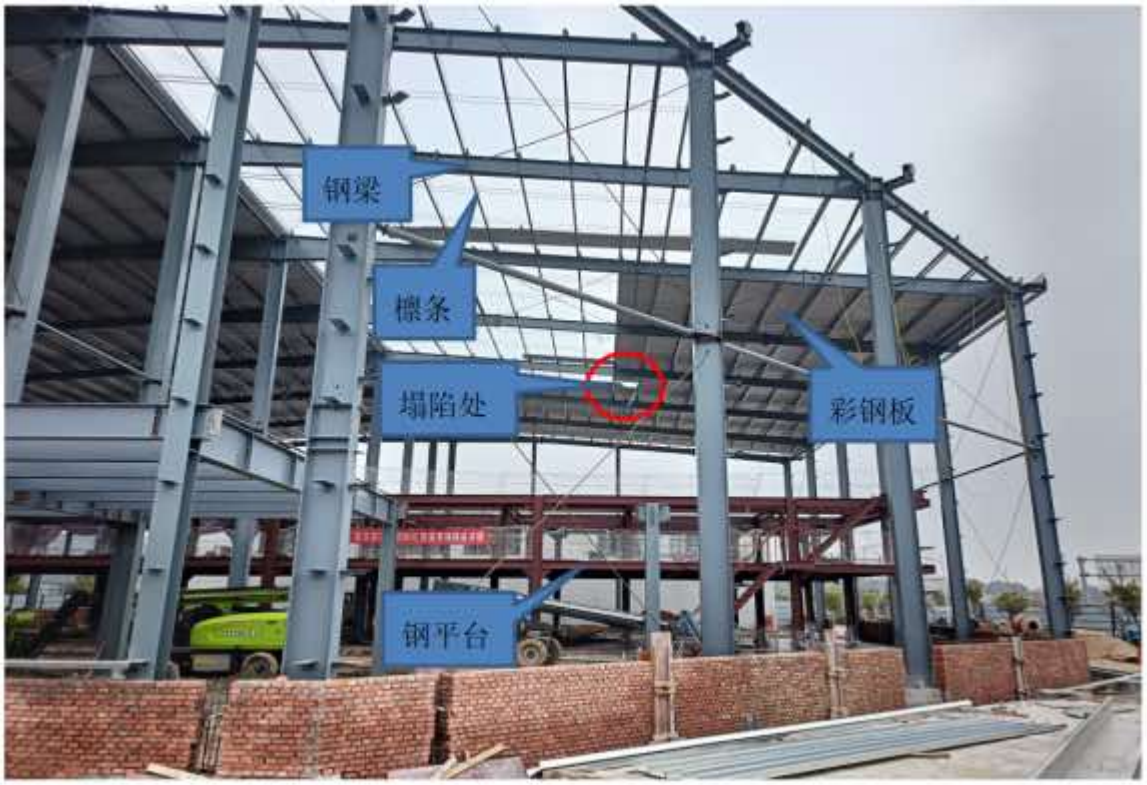
图2：事故现场位置布局（西南方向拍）

事故发生在黄石某电子公司扩建仓库屋面瓦铺设施工现场，仓库位于黄石某电子公司厂区内西南角，为独立的单层钢结构工业建筑，呈东西方向布局，东西方向分8跨总长约49.9m，南北方向分2跨（单跨跨度约24m）总宽约48m，屋檐高13m、屋脊高14.9m。屋顶采用双层压型金属保温板（底层内板+保温+上层外板）铺设，厂房内中央地面设计安装有钢板平台，平台距离地面高度3.5m。

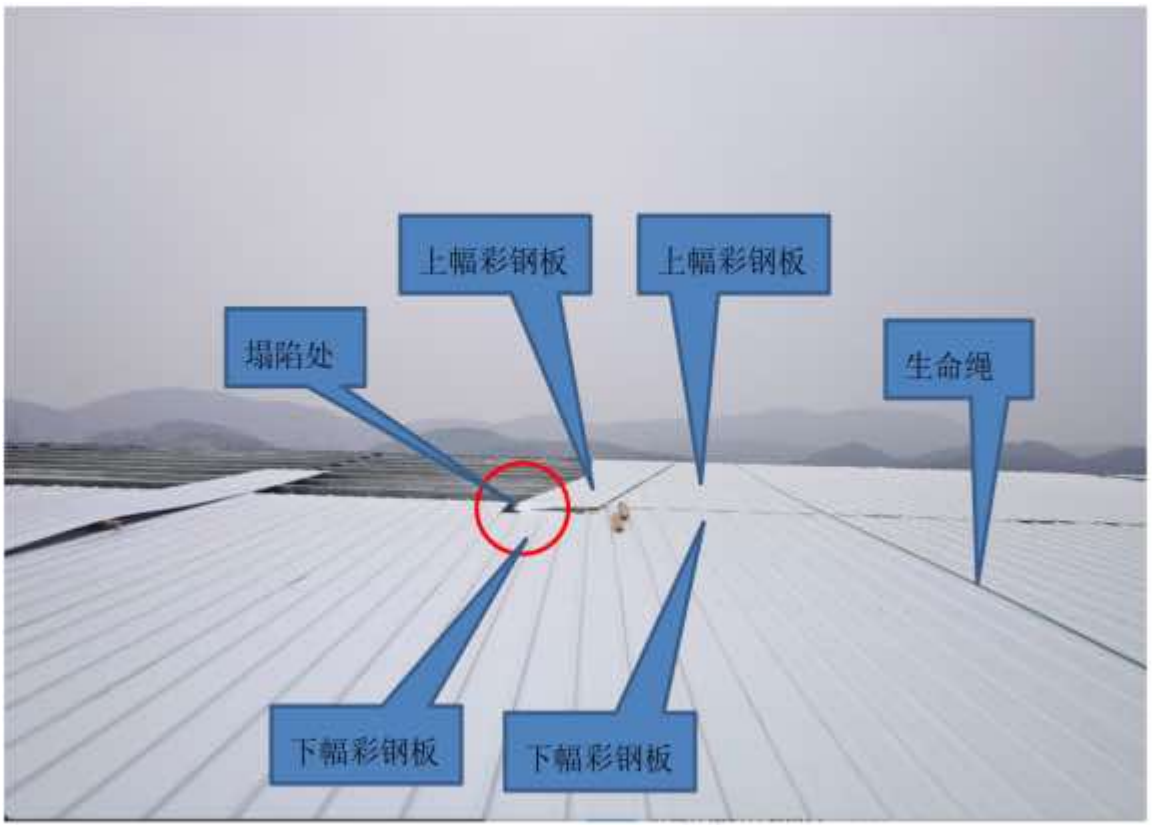
图3：屋面状况

屋顶檩条东西方向架设于南北方向安装的钢梁之上，屋面内板南北方向铺设于檩条之上，上幅内板下端重叠搭接于下幅内板上端后再使用钢钉将其一同固定在檩条之上，相邻钢梁之间间距6.75m，相邻檩条之间的间距1.4m。勘查时，事故发生处下幅内板未固定的上端部（坠落起点）被踩塌陷，旁边放置一块准备搭接安装的上幅内板未就位，其下方平台上（坠落终点）遗留有当事人使用过的一顶安全帽、一双手套和少量血迹，施工作业面下方未支设安全平网或搭设脚手架等安全防护措施，屋面距离被踩塌处约1.5m的位置，呈南北方向架设有一根（钩挂安全带使用的）水平生命绳，屋面未见搭设临时走道板。（见图3、图4）

1.项目安全管理存在缺陷。一是安全防护措施落实不到位。主要表现为作业面下方未支设安全平网、屋面作业未搭设临时走道板等两个方面，根据《建筑施工高处作业安全技术规范》（JGJ 80-2016）规定：在轻质型材等屋面上作业，应搭设临时走道板，不得在轻质型材上行走；安装轻质型材板前，应采取在梁下支设安全平网或搭设脚手架等安全防护措施。从事故现场勘查可知，位于屋面作业处附近设置有一根生命绳，但未见其余安全防护措施，现场存在安全防护措施设置不足情形。**二是安全培训教育走过场。**从死者的相关培训教育资料来看，均没有体现“不得在轻质型材上行走”和“禁止高处作业中解除安全带”等重点安全注意事项方面的阐述。同时再结合死者高空作业过程中解除安全带挂钩，让自身处于脱钩失保状态，违章冒险作业，侧面凸显出相关单位安全教育培训不深入、走过场。**三是对作业人员资质审核把关不严。**韩某余无高空作业证应该是禁止从事高空作业行为，但相关方在对其进行资质审核时，均未发现该隐患该并予以制止。同时相关方未对其身份证信息进行及时核实，导致相关用人管理制度未予严格落实。**四是施工现场缺乏有效监护。**从调查情况来看，当天屋面除湖北某钢结构公司4名作业人员外，无其他管理人员实施有效监护，导致现场高处作业人员盲目冒险作业隐患未被及时有效发现。

（一）压实全员责任链条，堵塞安全管理漏洞。总承包单位必须切实履行安全生产统一协调、管理职责，严格审查分包单位进场人员资质并统筹排查施工现场安全隐患，坚决杜绝“以包代管”。建立严格的用工准入“双复核”机制，通过官方平台核验特种作业人员（高处作业）操作证真伪及有效期，并留存核查记录；对身份证等基本信息实行实名制动态管理，严格落实公司人员管理制度。针对现场安全防护措施落实不到位（未支设安全平网、未搭设临时走道板）的问题，要立即对照《建筑施工高处作业安全技术规范》开展拉网式排查，重点整治高处作业点下方防护缺失、轻型屋面走道板缺失等“硬伤”，确保“生命绳”必须配套“防护网”，从物理条件上消除事故隐患。

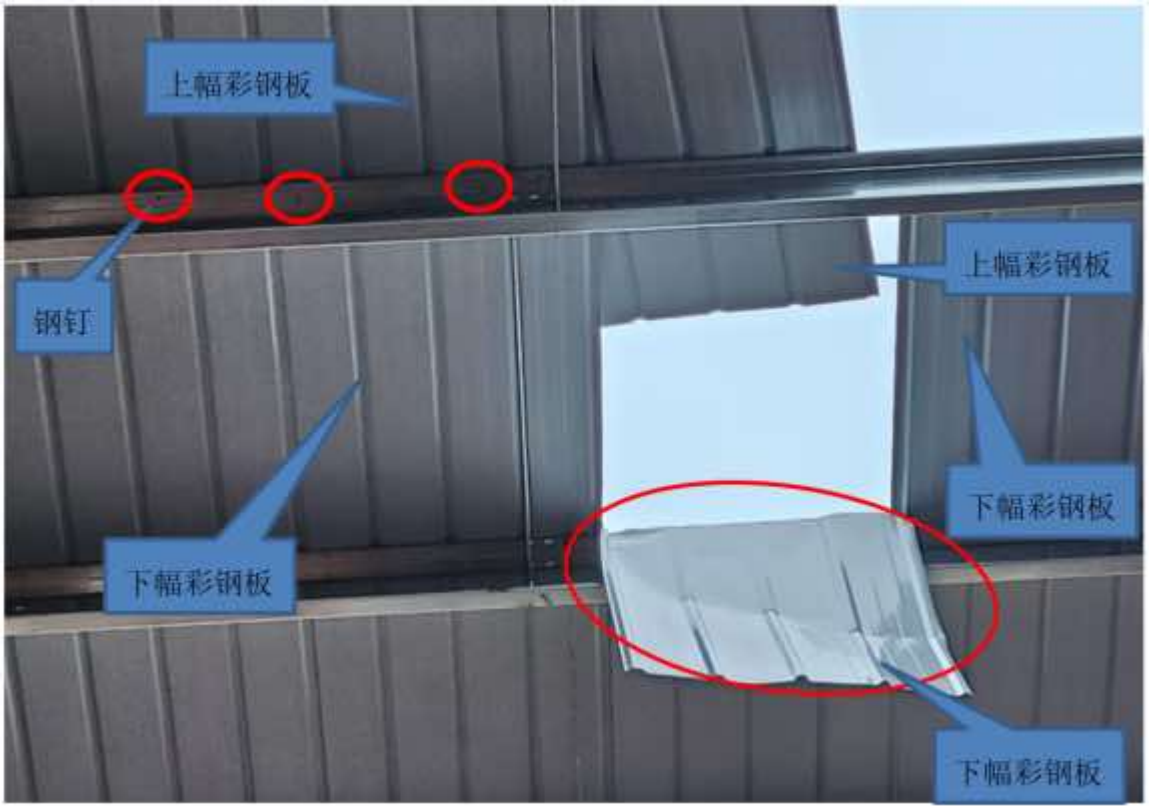
图4：彩钢板被踩塌陷处

事故直接原因是：作业人员安全意识淡薄，在高空作业过程中未正确使用劳动防护用品，冒险解除安全带挂钩后踏空坠落致死。
