黎城黄崖洞粉末冶金公司
“5•3”车辆伤害一般生产安全事故调查报告

黎城县人民政府事故调查组

二〇二四年五月

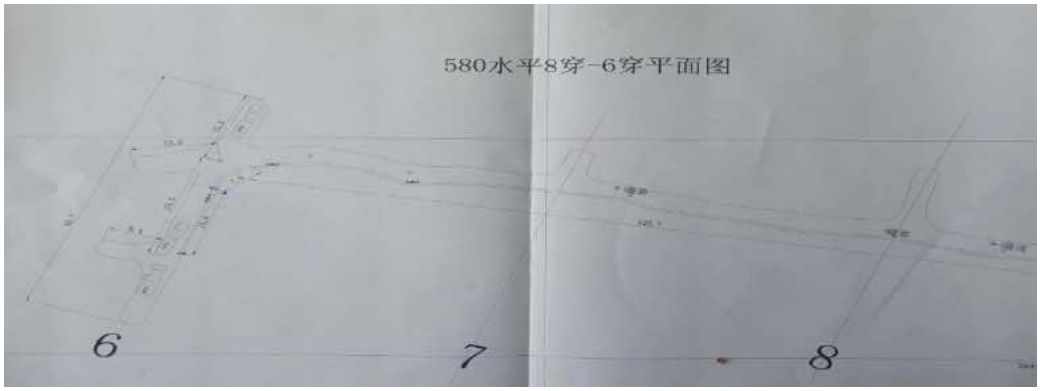
图 2 事故现场情况

580 米水平 6 穿总长 55.7m；6 穿和 580 米水平运输巷巷道

夹角 110°，弦长 7.9m;580 米水平运输巷 6 穿上盘沿脉巷 15.5m，下盘沿脉巷 8.4m；6 穿倒车巷 12.9m；580 米水平运输巷中线到下盘沿脉巷口 23.5m；所有巷道断面均为 3.5m*3.3m，三心拱，断面面积 10.65m^2;风筒布长度:6 穿 15.6m,6 穿出口转弯处 7.9m（图 2）。

1.6 号运矿卡车司机芦 xx 在装车时，未与铲车司机提前联系确认，违规[2]擅自下车，检查风筒布损坏情况，导致被 5 号运矿卡车挤压摩擦受伤致死。

2.李 xx 驾驶 5 号运矿卡车接近 6 穿附近时，因其前往 6 穿躲车巷转弯时，车厢后方为视角盲区，并受 6 号车灯光影响，逆光视线模糊，不能确定车厢后方空间是否安全可靠，导致车厢右后方将芦 xx 挤至巷道壁挤压摩擦受伤致死。

企业要全面分析井下车辆在静止和运行两种状态下存在的风险隐患，完善管控措施，针对容易造成视觉盲区的运矿卡车等，要在车辆的尾部增设倒车影像和倒车语音提示喇叭，多台运矿车辆同时出矿时，要按顺序依次进出，装矿车辆未驶出前，后面车辆必须在错车巷或躲避巷排队等待，并在车辆前方设置警戒，以示车辆处于停止状态，尽量避免车辆交叉作业。
