天津市尚优百成沥青混凝土拌合有限公司“5·9”一般车辆伤害事故调查报告

天津市尚优百成沥青混凝土拌合有限公司“5·9”一般车辆伤害事故调查组

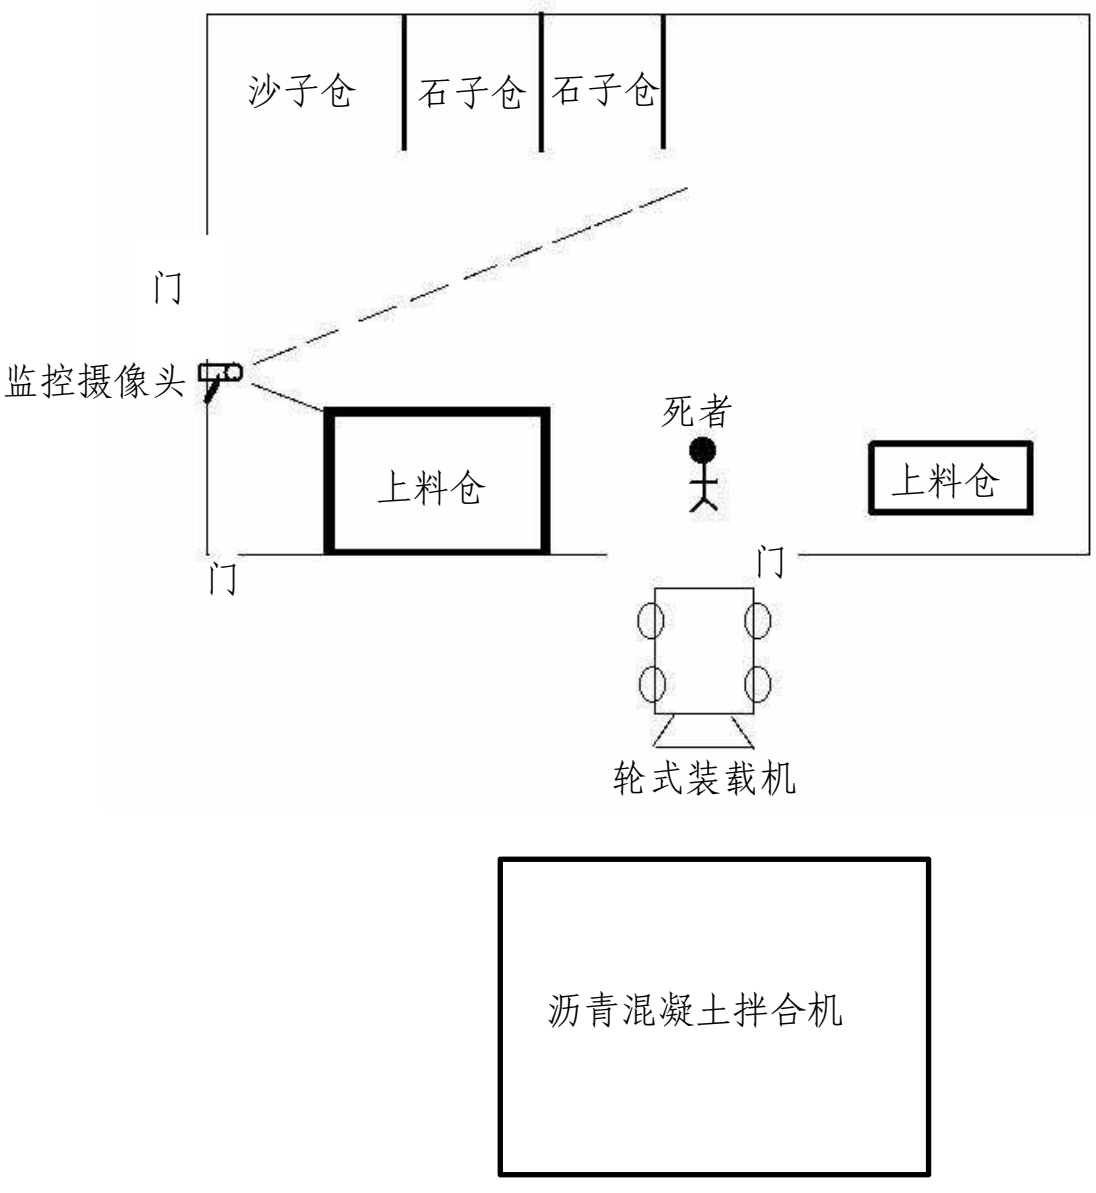
本起事故现场因上料仓阻隔，导致现场监控摄像头无法全程拍摄到事故经过，难以反映事故现场全貌，具体人员和车辆位置详见事故现场示意图。

沙子仓
石子仓
石子仓
门
监控摄像头
上料仓
死者
上料仓
门
门
轮式装载机
沥青混凝土拌合机

事故直接原因是：死者贺 xx 站在杨 xx 驾驶的装载机车尾盲区内进行石料粉尘收集作业，装载机驾驶员杨 xx 无法与石料粉尘收集作业人员有效沟通，造成杨 xx 倒车时无法观察到位于车尾处的贺 xx，导致事故发生。

根据现场人员询问笔录和监控视频综合分析，死者贺 xx 进入杨 xx 驾驶的装载机车尾盲区内，使用手推车等工具进行石料粉尘收集作业。因装载机运行时噪音较大，且石料粉尘收集作业人员未携带对讲机等设备，驾驶员杨 xx 无法与其实现有效沟通，同时司机杨 xx 和董 xx 等人未及时观察发现死者独自一人在料仓内进行石料粉尘收集工作，杨 xx 未尽到安全观察的责任，导致倒车时撞到盲区内的贺 xx 是事故发生的直接原因。

天津市尚优百成沥青混凝土拌合有限公司要认真履行安全生产主体责任，一是建立健全本单位的安全生产规章制度和岗位

操作规程，确保各项制度和岗位操作规程的落实；二是切实加强本单位操作人员的安全教育，建立安全教育培训档案，提高作业人员的安全意识和自我保护能力，确保操作人员熟悉并严格执行本单位安全生产规章制度和岗位安全操作规程；未经安全教育培训和考试合格的不得上岗作业；三是组织有关人员开展全面的安全生产隐患排查，加强生产车间的安全管理，定期进行安全检查，及时消除本单位存在的生产安全事故隐患，自觉接受属地政府的监督检查，加大隐患整改力度杜绝各类事故的发生。
