无锡江阴市恒园彩纤有限公司
“7•17”较大闪爆事故调查报告

无锡市人民政府事故调查组

2025 年 6 月

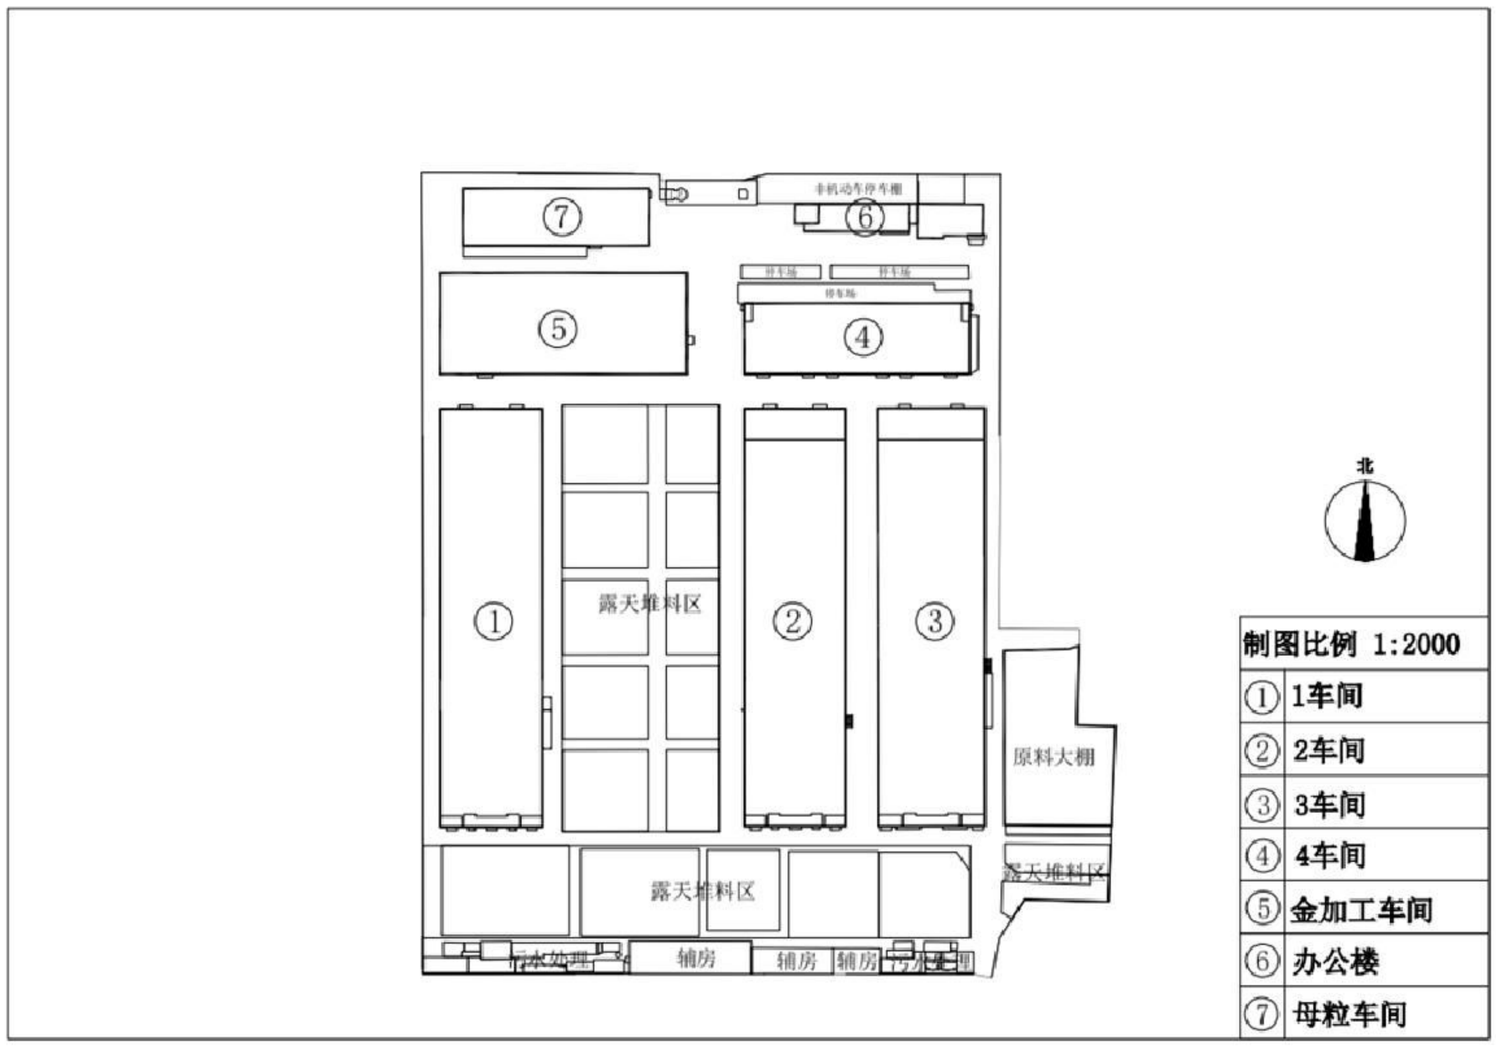
图 1 第一化纤公司厂区平面简图及建筑情况

第一化纤公司厂区内有 7 栋建筑，包括 6 个生产车间，1 栋办公楼，厂区南侧设置有 2 处露天原料堆场。厂区平面简图及建筑概况如图 1 所示。本起事故发生于 2 车间。

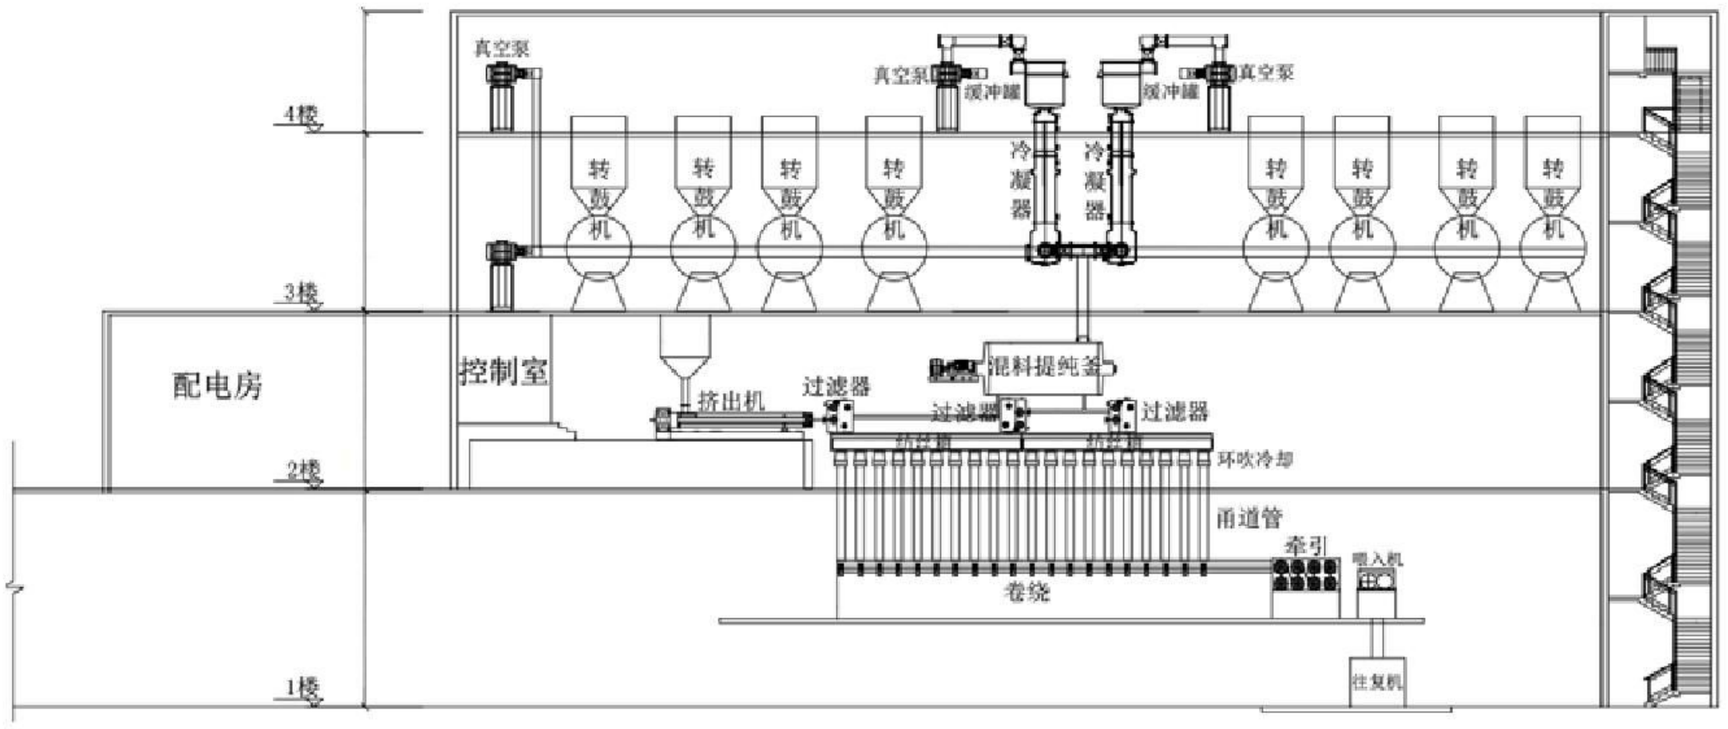
图 2 单条纺丝生产线设备布置示意图

2.生产线布置情况。2 车间内平行布置 4 条纺丝生产线，生产线之间无物理分隔。厂房第四层堆放生产原料，设置投料口，放置罗茨真空泵组；第三层放置转鼓干燥设备和冷凝器；第二层放置有螺杆挤出机、导热油加热系统和混料提纯釜等设备。二层和单层结构内布置有纺丝箱、打包机等设备。图 2 为单条纺丝生

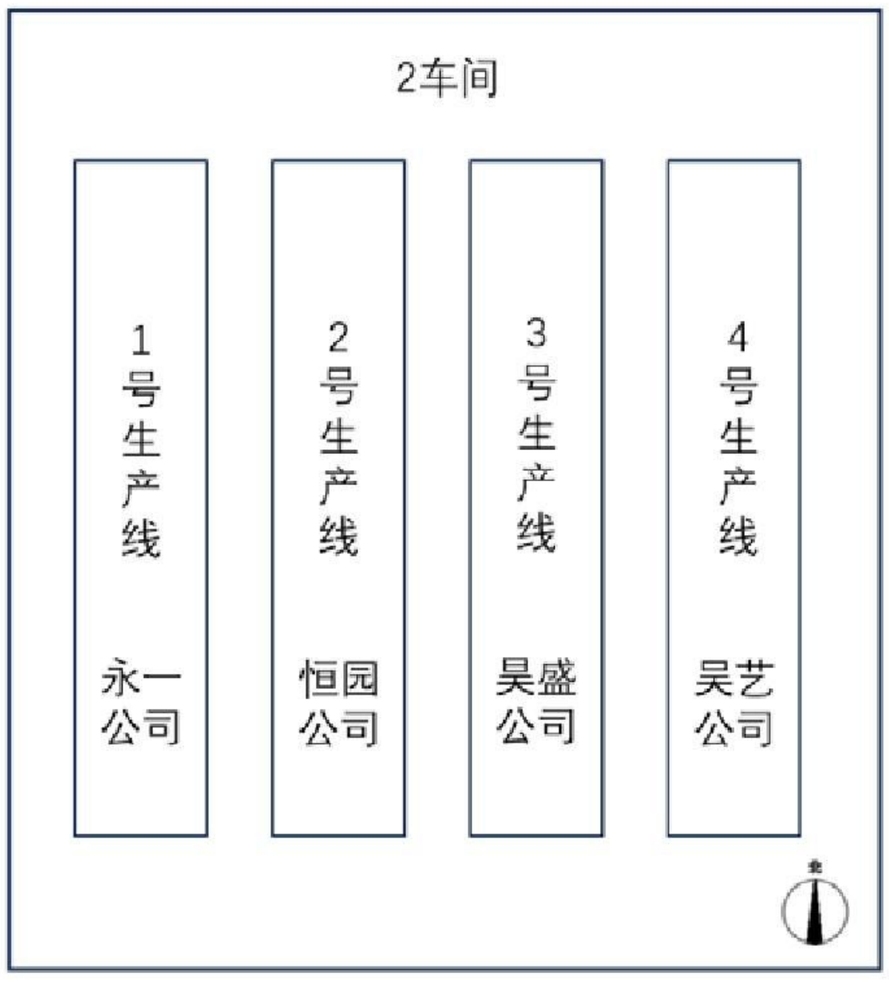
图 3 纺丝生产线布置情况

3.生产线出租情况。2 号车间内 4 条纺丝生产线由西至东编号为 1 号至 4 号，如图 3 所示。分别出租给永一公司、恒园公司、昊盛公司和吴艺公司。4 家单位承租后，未对生产线进行改造，未互相签订安全生产管理协议，未明确各自的安全生产管理职责和应当采取的安全措施。

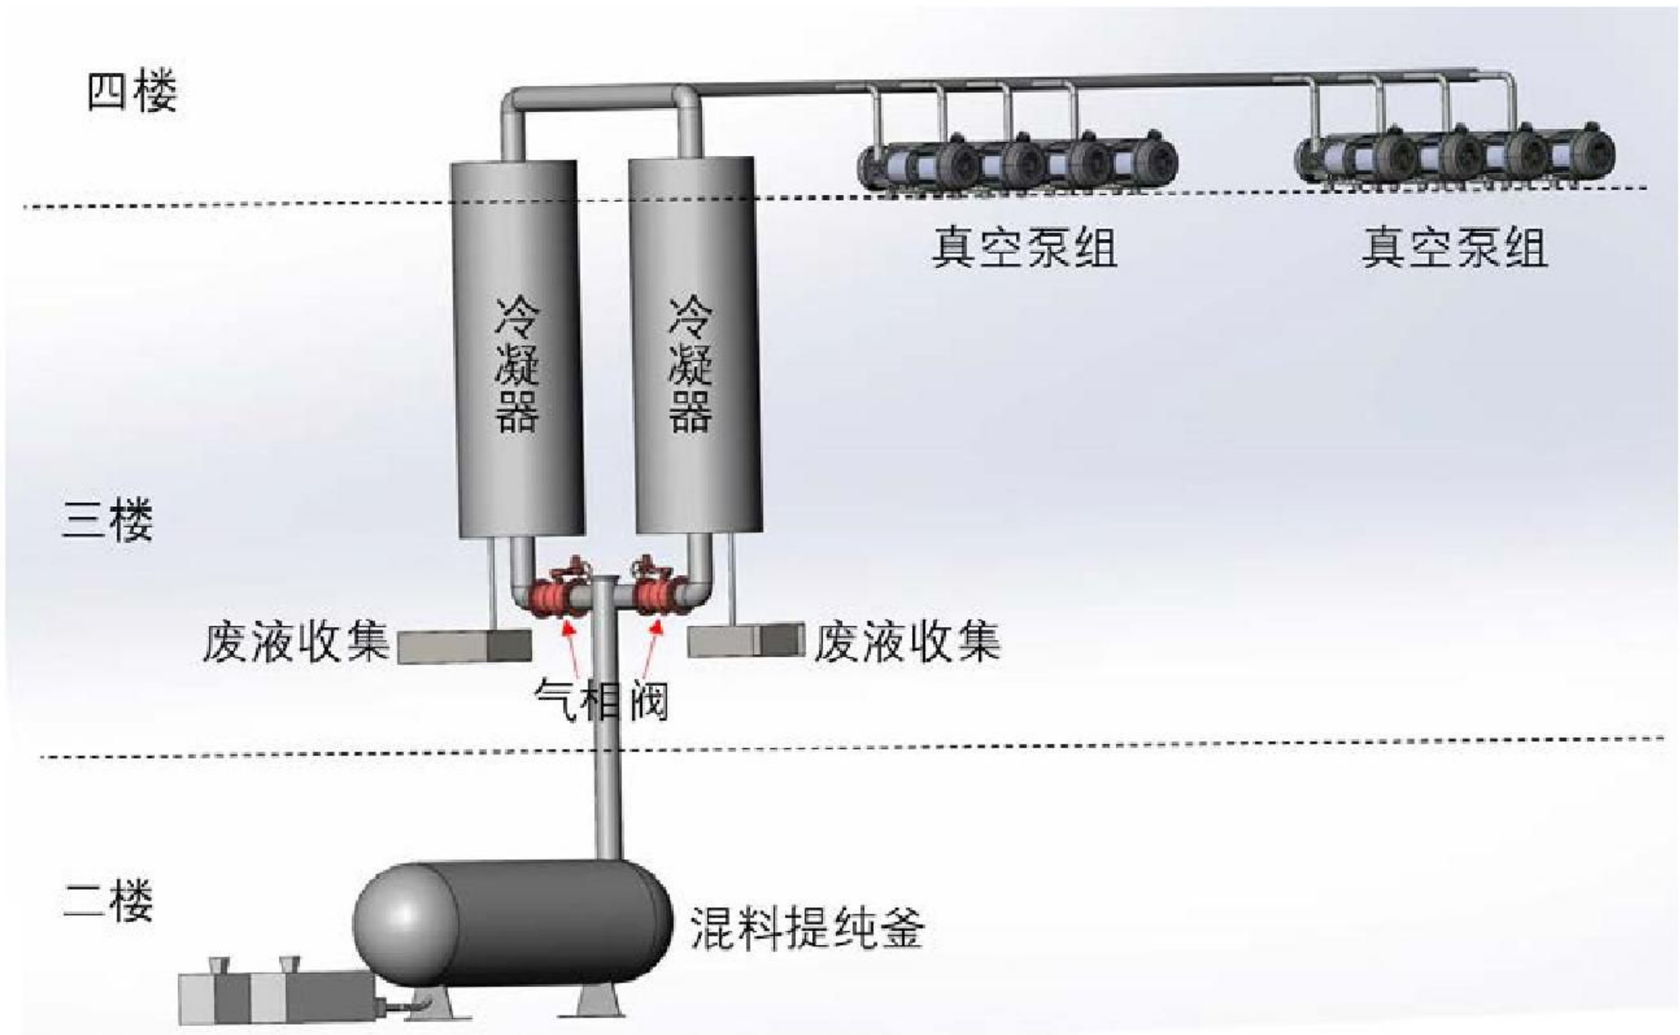
图 4 真空提纯系统示意图

3.真空提纯工艺。真空提纯系统主要由真空泵组、冷凝器、混料提纯釜、导热油加热及控制系统等组成，冷凝器与混料提纯釜之间设有两个气相阀，如图4所示。混料提纯釜夹套内的高温导热油将釜内PET原料加热至270-280℃，在负压环境下，PET原料熔体发生均化混合、去除低分子物质，产生的有机废气经冷凝后排出，达到提纯增粘效果。

3.普立特公司。设计、制造和安装的真空提纯系统未设置紧急泄压排放装置[11]，不符合国家相关标准。

提纯釜设置压力、温度等监测设施，并实现联锁停车功能。要推动导热油炉设置在独立的防火分区，具备超温超压及泄漏自动报警并联锁停车功能。要大力推进化纤纺织企业建设微型消防站，切实提升火灾“灭早、灭小、灭初期”效能。江阴市要组织存在合成纤维制造工艺的化纤企业，对生产厂房的爆炸危险区域划分、同一时间作业人数限制和操作室、控制室合理设置开展专题研究，并与“厂中厂”专项整治相衔接，有效管控化纤纺织产业链安全风险，坚决防范遏制事故发生。
