济宁金乡中储粮济宁直属库粮食仓储项目“12·3”较大伞形桁架坍塌事故调查报告

2024年12月3日13时53分许，济宁市金乡县中储粮济宁直属库有限公司金乡分公司粮食仓储项目伞形桁架平台发生一起较大坍塌事故，造成7人死亡、1人重伤，直接经济损失1346.5万元。

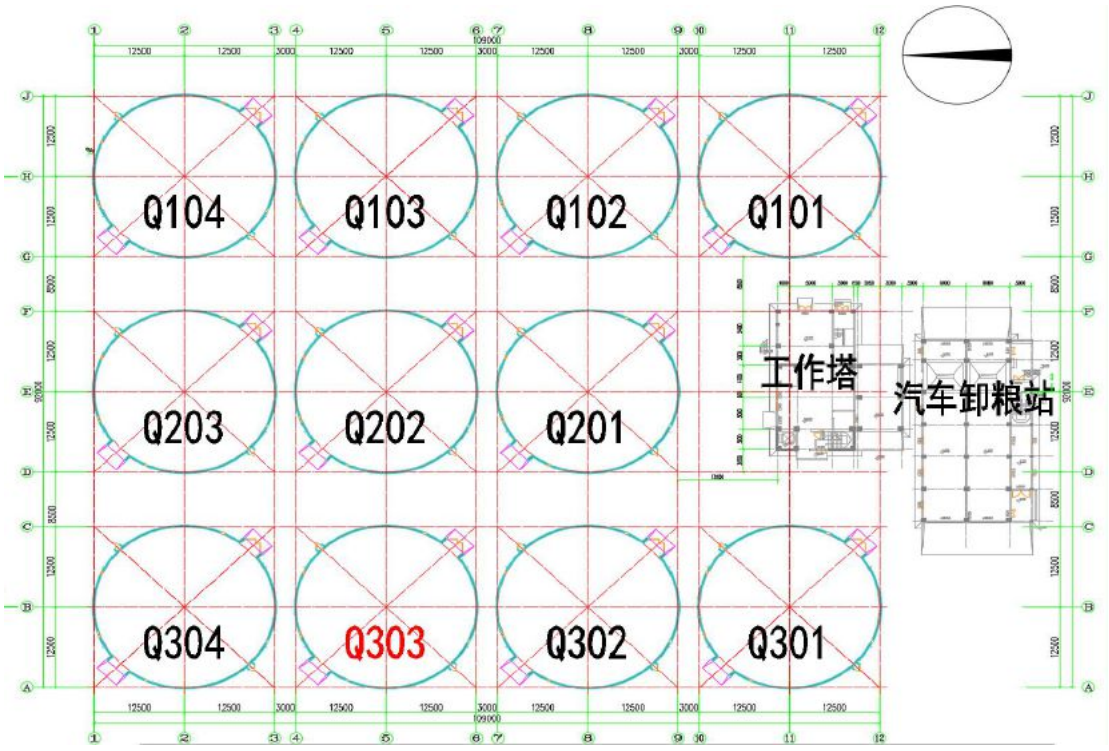
图 1.1 事故项目实拍全景图

中央储备粮济宁直属库有限公司金乡分公司粮食仓储项目（以下简称事故项目），位于山东省济宁市金乡县胡集镇，计划施工日期：2023 年 12 月 15 日，合同竣工日期：2024 年 12 月 14 日，计划竣工日期：2025 年 3 月 31 日。建设内容包含 11 座扩建浅圆仓，编号分别为 Q101-104、Q201-203、Q301-304（事故发生的仓体为 Q303，见图 1），配套建设工作塔、生产辅助用房等附属设施及道路、地坪、水电外网等总图工程。

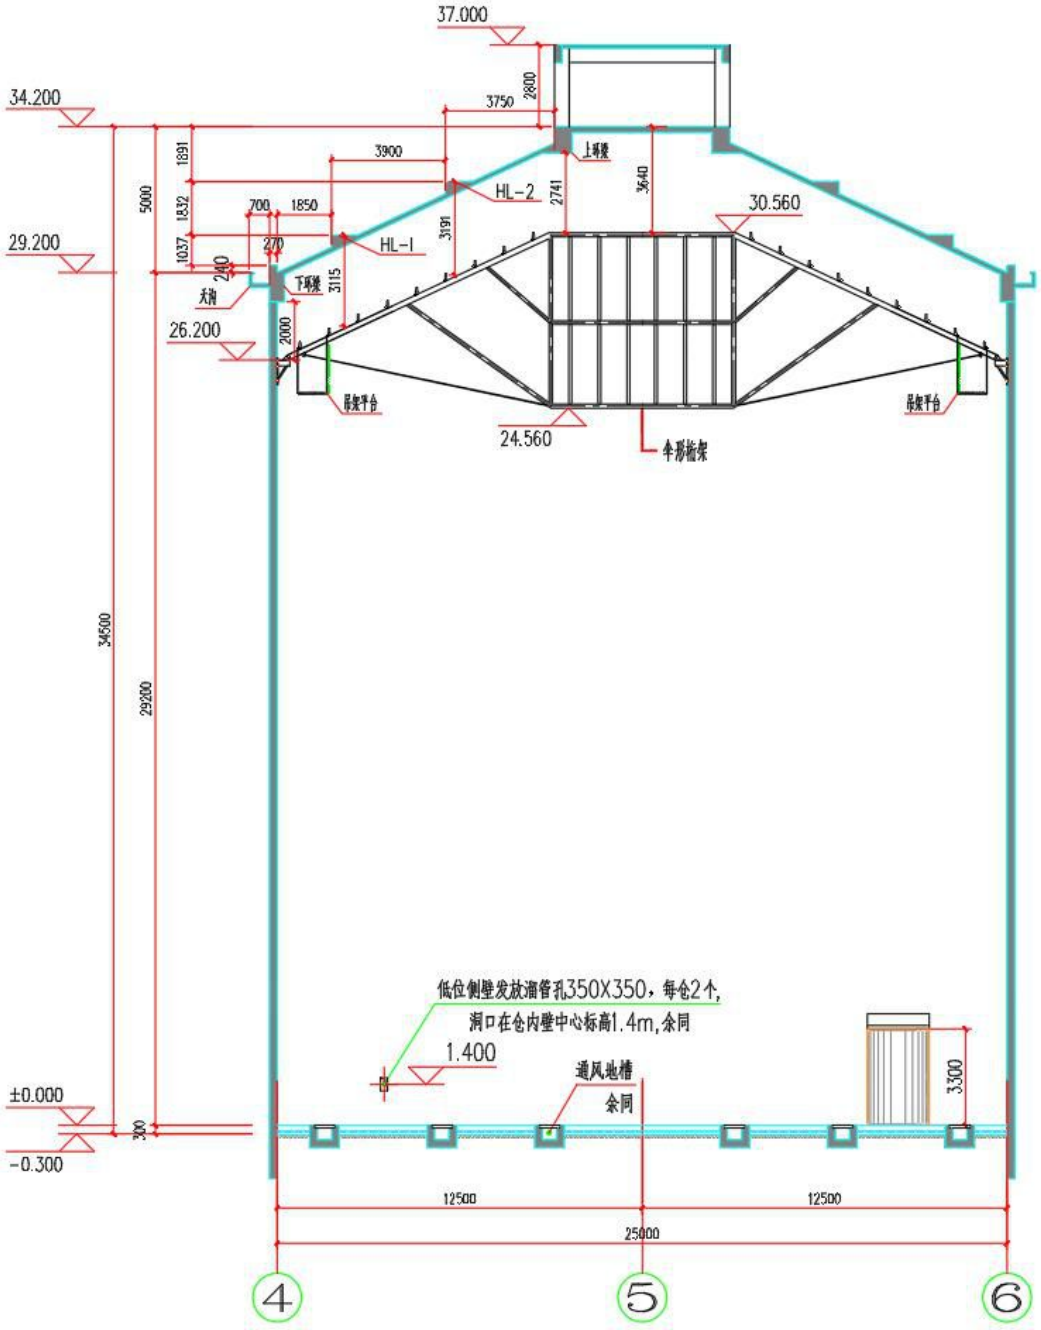
图 2 浅圆仓结构剖面图

浅圆仓单仓为圆柱锥顶几何形状，仓锥顶标高 34.20m，檐口高度 29.20m（见图 2），主体为钢筋混凝土结构，防水抗渗等级 P6。仓筒为圆柱薄壁混凝土结构，内径 25m，外径 25.54m，筒壁厚 270mm，强度等级 C35，采用滑模施工。仓顶为正截面锥壳混凝土结构，锥壳板与水平面成 25° 角，标高范围+29.2m 至+34.2m，壳板厚度由下环梁处 160mm 渐变至上环梁处 130mm，锥壳底部+29.2m 标高处设下环梁（内凸，500×1000），锥壳顶部+34.2m 标高处设上环梁（600×900），锥壳斜面设 HL-1、HL-2 两道环梁（500×350-585），采用伞形钢桁架模板支撑体系（以下简称伞形桁架）施工。天沟为外挑，檐沟宽度 700mm。

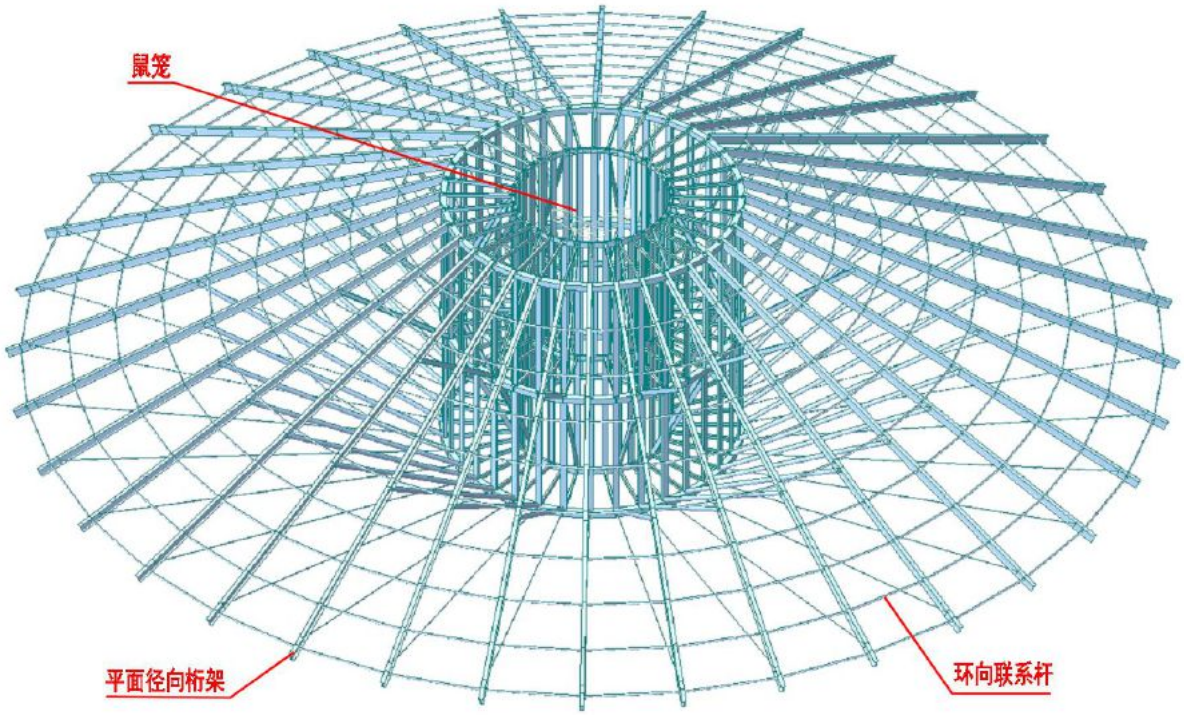
图3 伞形桁架轴视图

1.伞形桁架构造。伞形桁架模板支撑平台是由中间鼠笼、36榀径向平面桁架和9道环向联系杆组成的空间受力体系（见图3）。伞形桁架各构件采用组装方式安装，方便拆卸和重复使用。

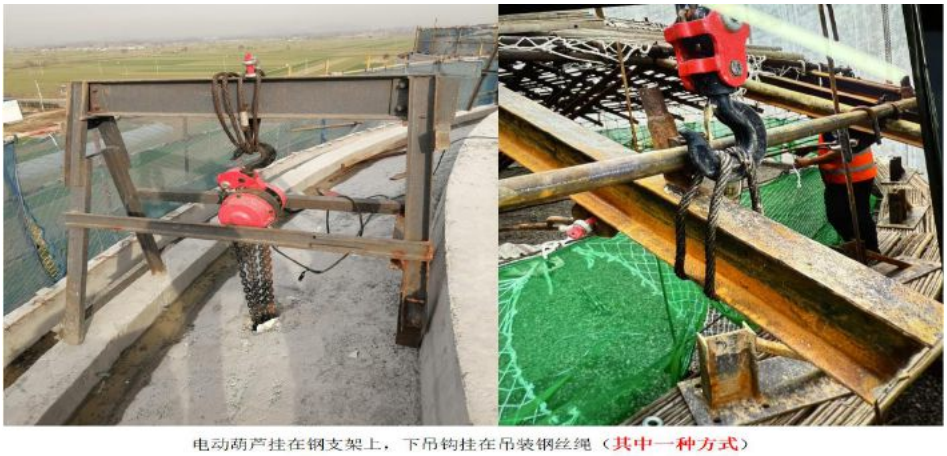
图 5 电动葫芦与钢支架、斜梁固定方式

3）在吊装孔正上方，将 10 个电动葫芦（额定载重量 7.5t）悬挂在电动葫芦支架钢梁上，电动葫芦下吊钩与伞形桁架斜梁通过钢丝绳相连，张紧电动葫芦（见图 5）。

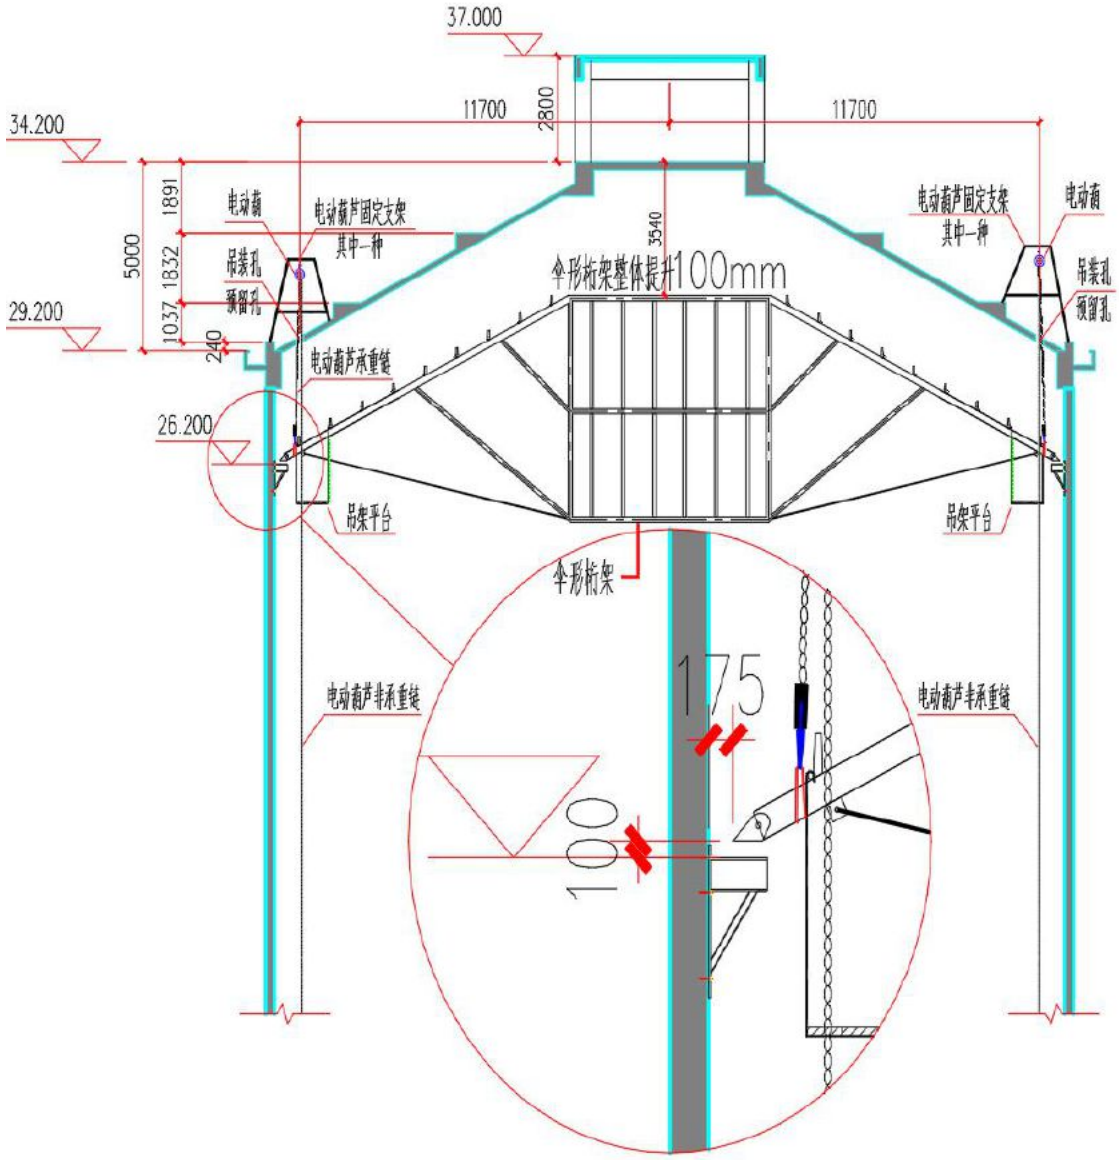
图 6 提升伞形桁架拆卸钢牛腿

5）伞形桁架整体向上提升约 100mm，使伞形桁架与钢牛腿分离（见图 6）。

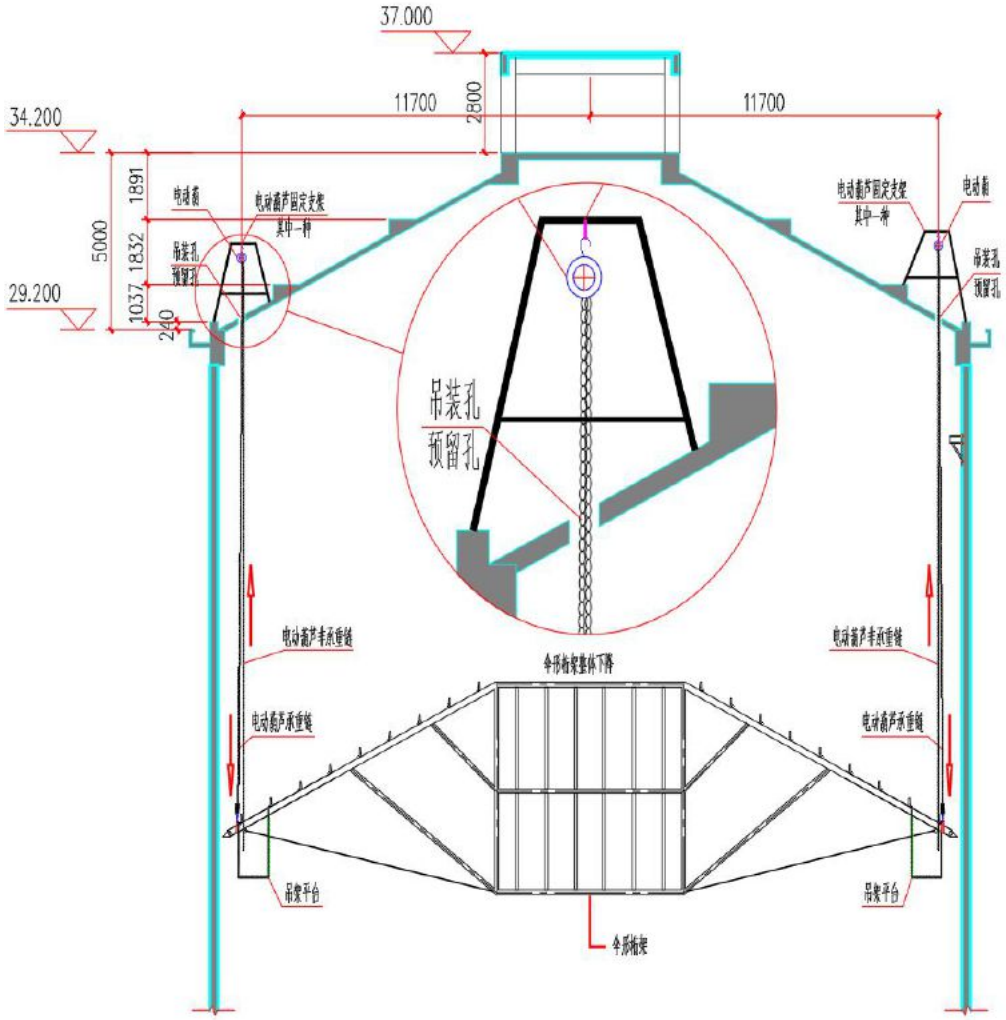
图 7 伞形桁架下降

7）利用 10 个电动葫芦均匀缓慢下降伞形桁架（见图 7）。

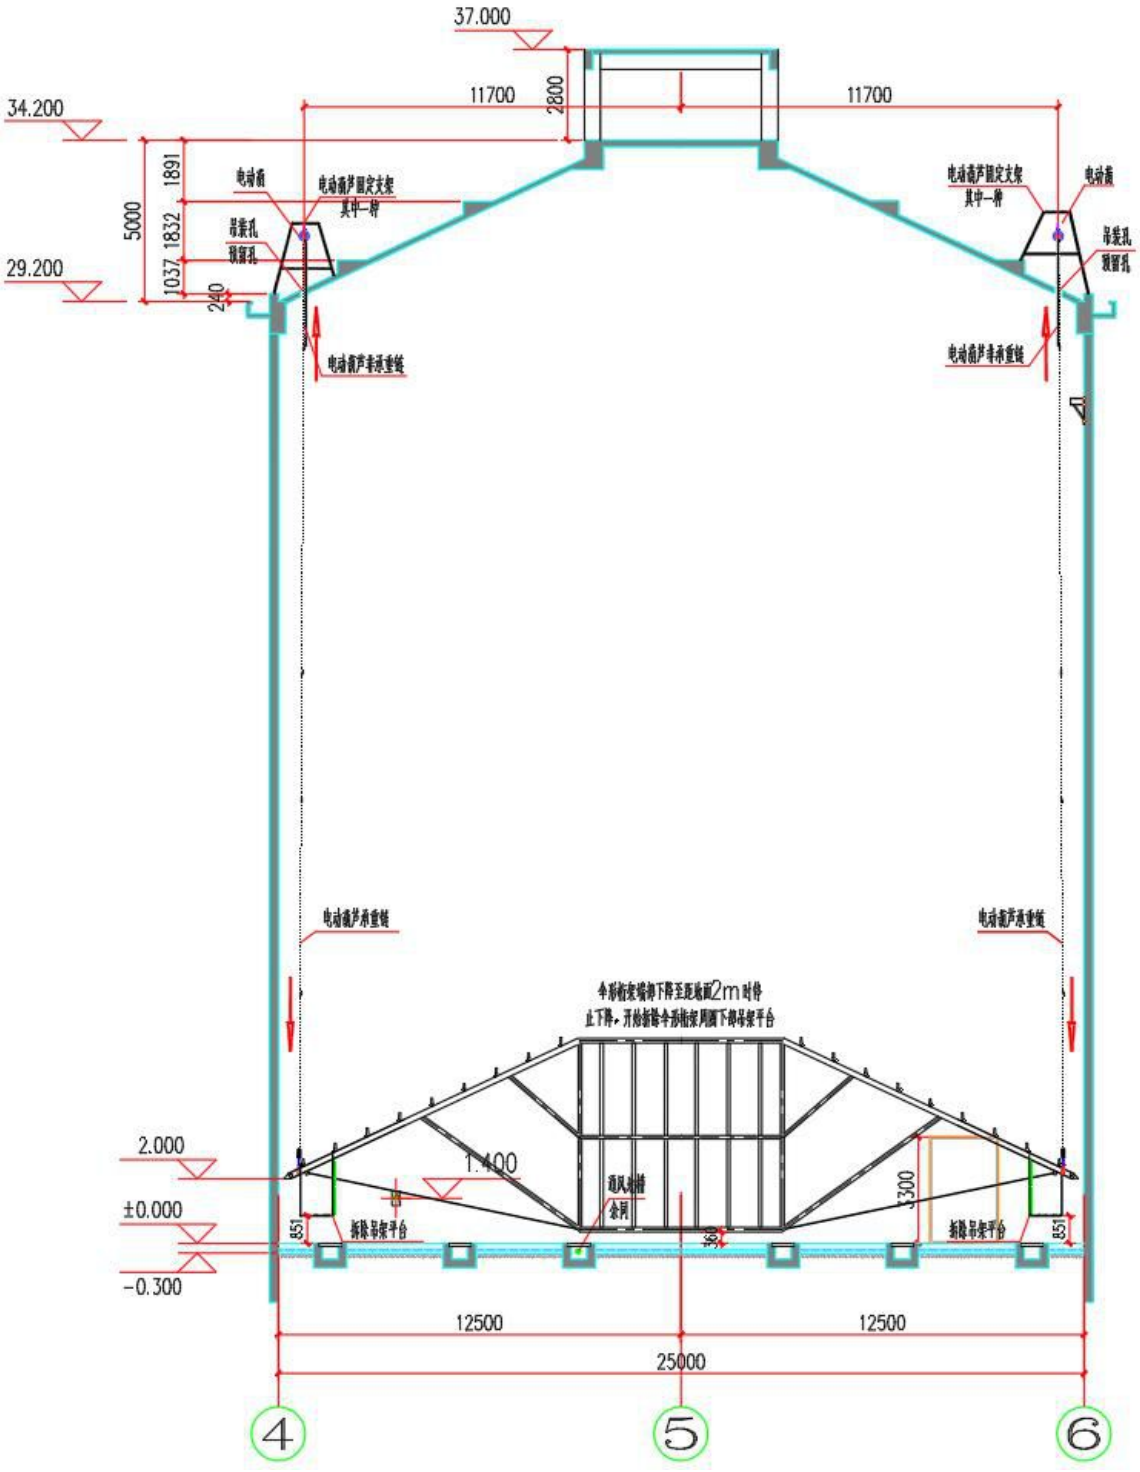
图 8 伞形桁架端部下降至距地面 2m 拆解吊架

8）伞形桁架下降至离距离地面 2m 时，停止下降，拆除伞形桁架周圈下部的吊架平台。

9）伞形桁架下降至地面，对伞形桁架进行解体（见图 8）。

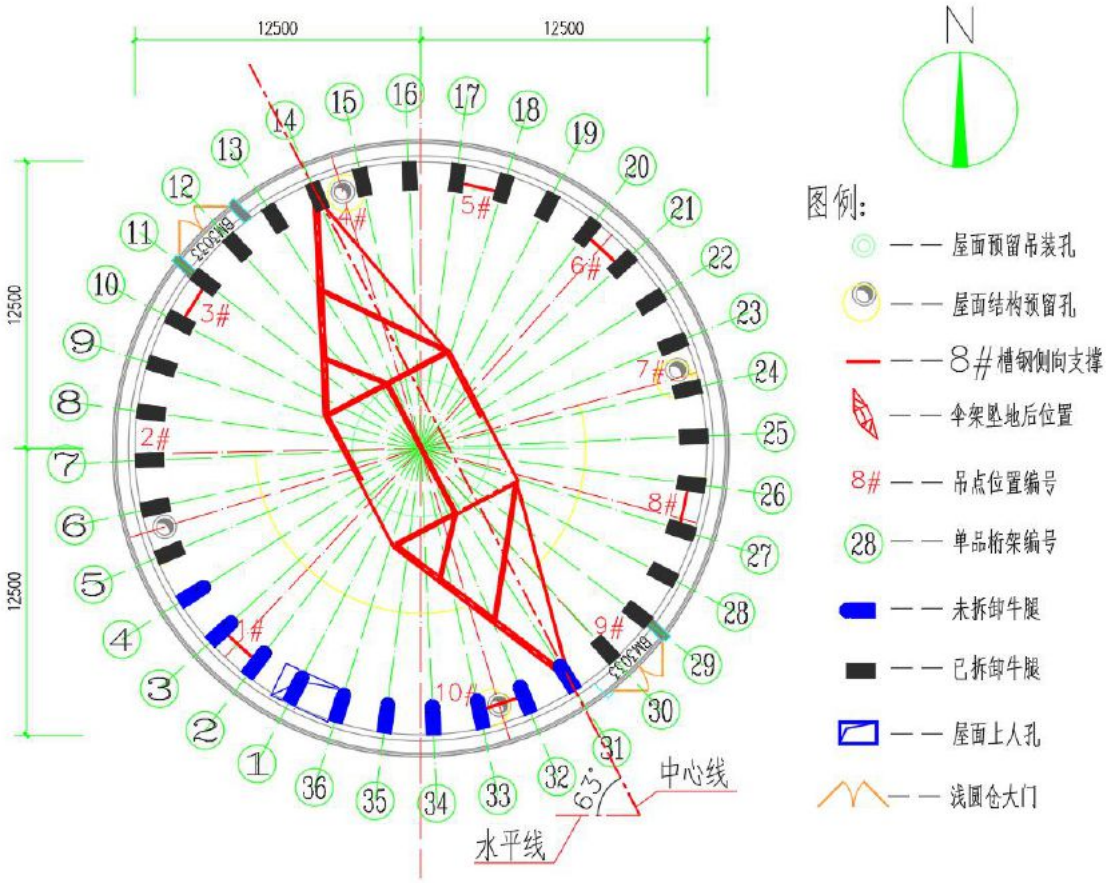
图9 桁架轴线及吊点位置编号

8 人到达仓顶后，由仓顶上人孔进入筒仓内到达仓顶上人孔的对面牛腿处，1 号组沿顺时针方向，2 号组沿逆时针方向分别开始向仓顶上人孔方向拆卸牛腿，13 时 53 分许，两个组已拆卸 26 个牛腿，其中 2 号组拆至 4 号桁架，1 号组拆至 31 号桁架时，架体 1 号吊点钢丝绳断裂，其他吊点（除 4 号外）钢丝绳相继快速断裂，架体从西南向东北方向倾斜下坠，受 4 号吊点拽拉作用影响，撞向西北侧筒壁，4 号吊点被破坏，伞形桁架整体坠落，8 名作业人员随架体坠落。（见图 9）。

当1号吊点单点提升150mm时，1号吊点钢丝绳内力超过其最大破断拉力。1号吊点钢丝绳断裂后，各吊点内力重分布，钢丝绳相继发生断裂，导致伞形桁架倾覆坠落。

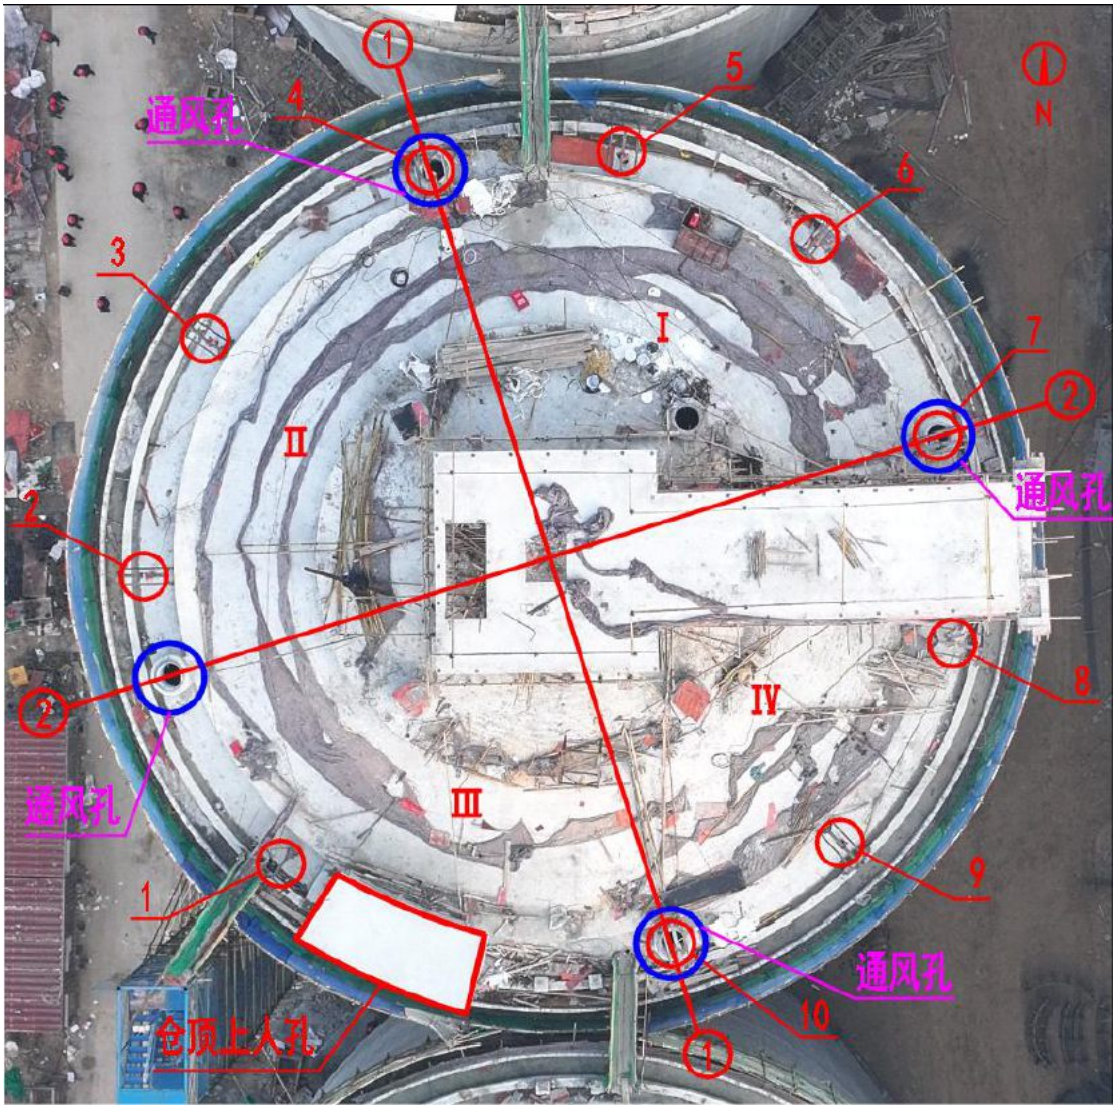
图12 仓顶外部航拍图

事故现场踏勘中，伞形桁架 31 轴至 11 轴半部分被压溃，12 轴至 30 轴半部分径向桁架基本完好，呈斜向直立状态，残骸架体以 12 轴至 30 轴为分界线整体呈西北至东南方向（见图 10、图 11、图 12）。

除坠毁伞架外，残骸还包括脚手架杆、脚手板、脚手架扣件等材料，钢牛腿、螺栓、断裂的钢丝绳、卸扣、1 个电动葫芦吊钩（后端销轴脱落，位于西仓门北侧）等伞架部件和连接件，1 个完整的三点式安全带（位于东仓门南侧）、1 根端扣剪断的安全绳（挂于中部的架体残骸）、2 个电动扳手（1 个位于残骸南侧中部，1 个被压在东仓门南侧的伞架残骸下）、2 根捆绑牛腿

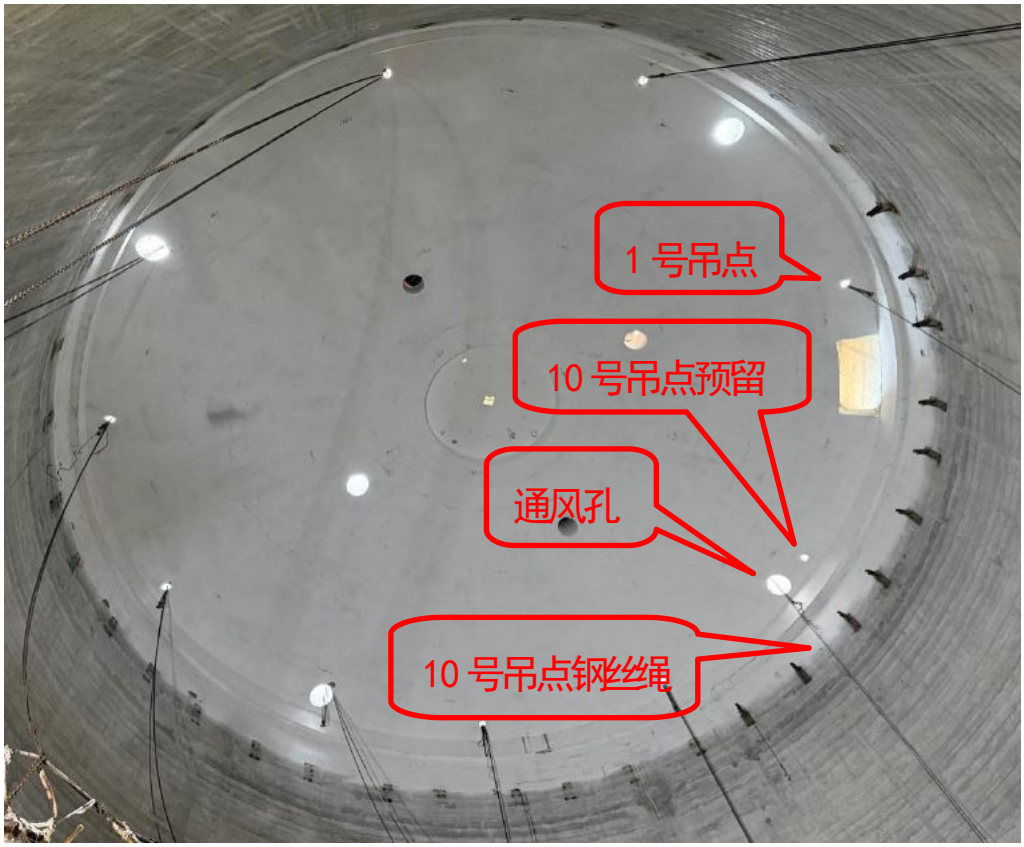
图 13 10 号吊点未使用预留孔而使用通风孔

经现场勘查，Q303 筒仓预留的 10 号吊孔未使用，而使用了 10 号吊孔旁边的通风孔（见图 13），致使 10 号吊点与 1 号吊点之间间距大于设计间距。导致 1 号吊点钢丝绳拉力增大。

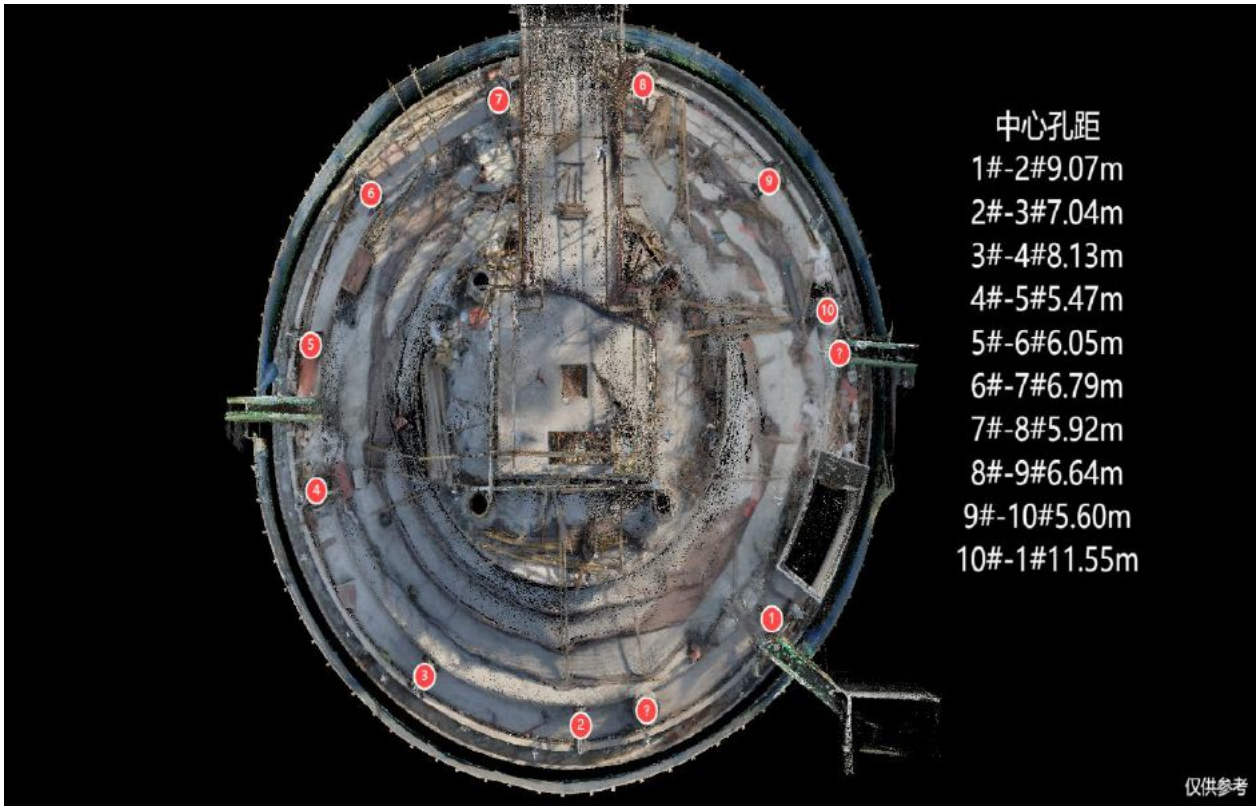
图 14 303 筒仓吊点三维扫描测量及实测数据

三维扫描及实测数据分析（见图 14），Q303 筒仓 1 号与 10 号的间距 11.55m，夹角为 51.4°，大于专项施工方案中要求的 45°；1 号与 2 号的间距 9.07m，夹角为 40.4°；9 号与 10 号的间距 5.60m，夹角为 24.9°，导致 1 号吊点钢丝绳拉力增大。

计算结果表明，在实际吊点布置情况下，1#吊点拉力最大，为 44.60kN；是拉力最小的 9#吊点 20.15kN 的 2.2 倍，是各吊点拉力平均值 29.10kN 的 1.5 倍。

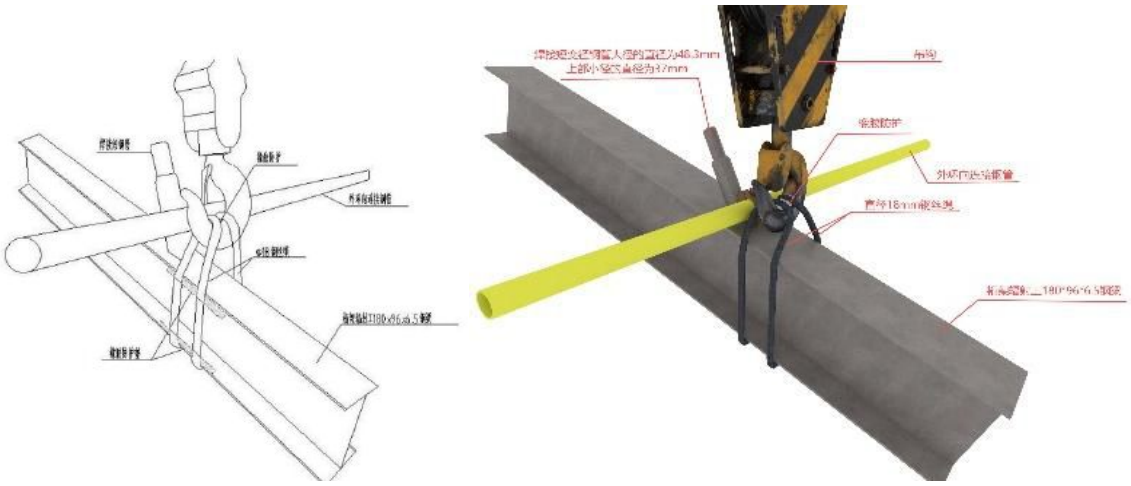
图 15 方式一绑扎

安全专项施工方案要求,仓顶混凝土施工时,距外环梁100mm处预留 10 个直径为 DN250 的吊点孔。吊点孔应对准桁架大梁。电动葫芦吊钩与钢梁采用环状钢丝绳环兜的方式一绑扎,并在钢梁翼缘边缘设置橡胶防护垫(见图 15)。

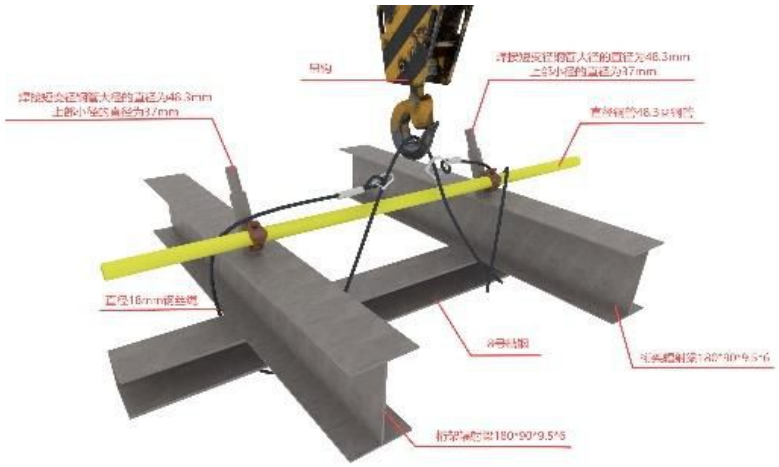
图 16 方式二绑扎

现场勘查发现,1、3、6 号吊点与伞形桁架斜梁采用方式二绑扎(见图 16);5、8、10 号吊点与伞形桁架斜梁采用方式三绑扎(见图 17)。绑扎方式二、方式三均存在吊挂钢丝绳与水

平方向夹角过小的问题，钢丝绳受力不合理。
