白云区贵州建工乌当建设工程有限责任公司“9.4”一般起重伤害事故调查

2024年9月4日14时30分许,贵州建工乌当建设工程有限责任公司在贵州省贵阳市白云区麦架镇贵州商学院白云新校区二期项目单身教师公寓项目上发生一起一般起重伤
死亡,直接经济损失约120.88万元。

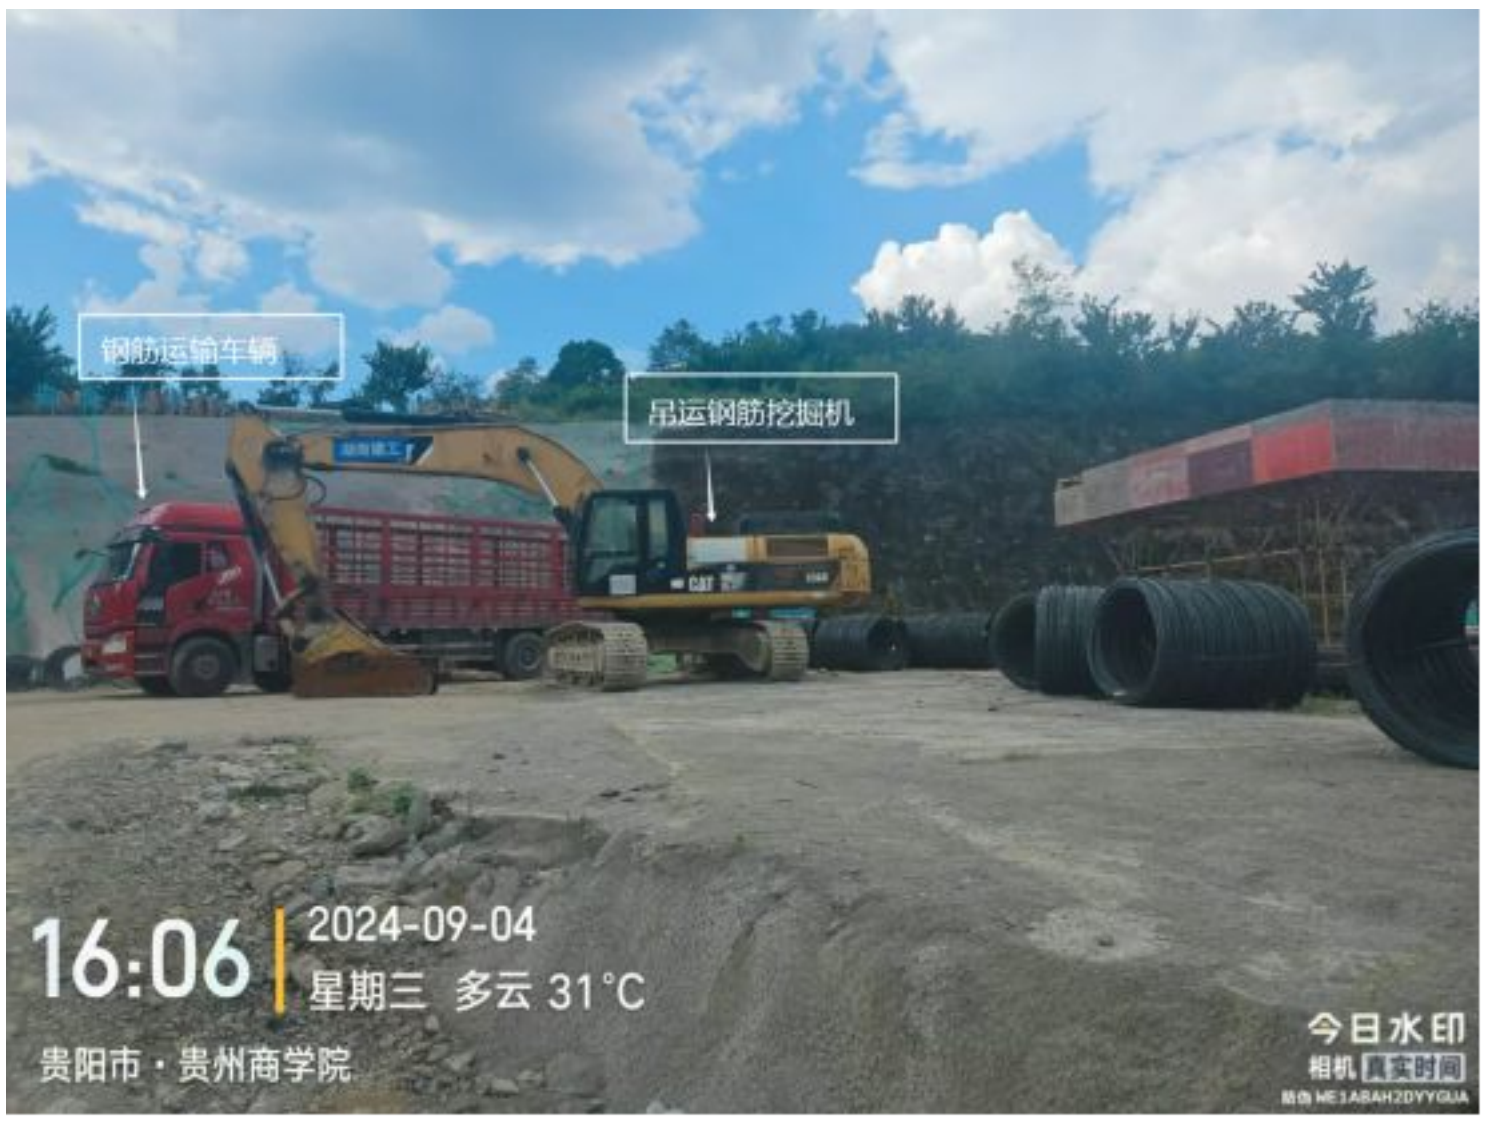
图一　现场作业位置

事故发生时,李某顺(死者)和李某云在车厢内对钢筋进行捆绑,李某庆在地面负责指挥,李某江负责在地面解除钢丝绳。14时12分左右起吊的钢筋在空中产生晃动,李某顺(死避不及时,被钢筋撞击胸口,导致事故发生。

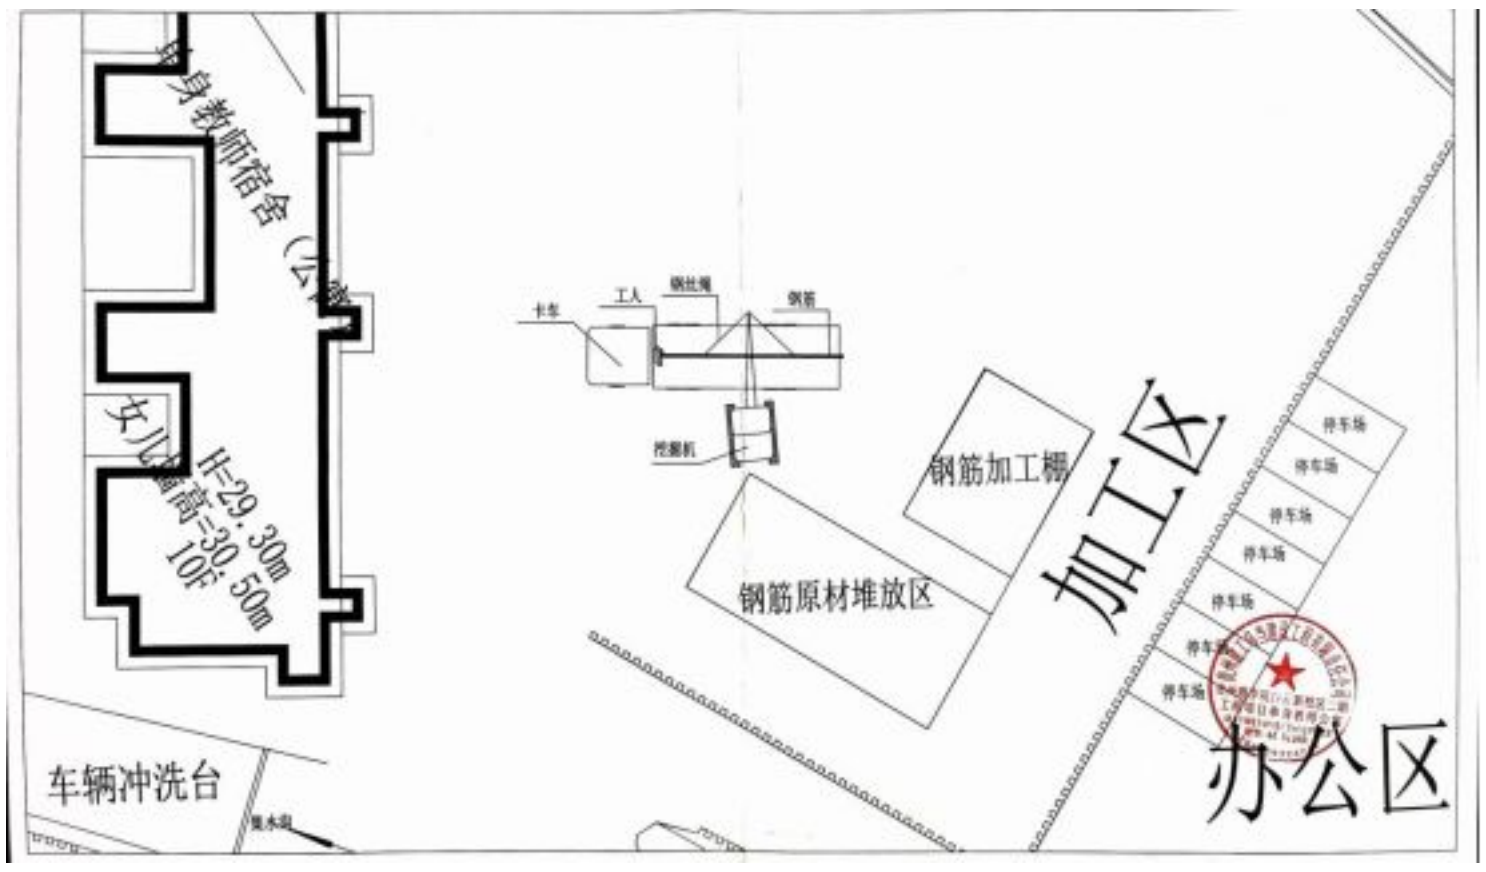
图三　吊装作业位置图

贵州建工乌当建设工程有限责任公司在组织开展吊装作业未正确选用符合规范要求的吊装机械,作业过程无安全管理人员旁站监督,工人吊装作业不规范,材料起吊前未离之外。
