贵州中铝铝业有限公司“1·8”物体打击事故调查报告

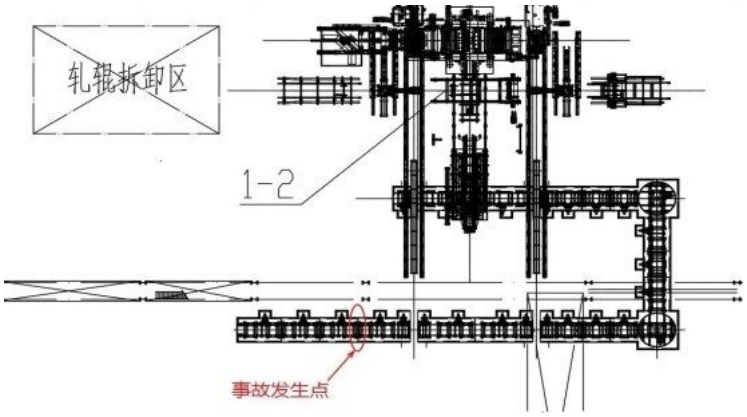
事故现场图示

1.贵州中铝铝业有限公司冷轧制造部员工杨*,在吊运料卷工作时出现料卷未放置到位,放置料卷时未对正托盘,且托盘位移后[A2],违反操作规程,歪拉斜吊操作行车,拖拽过度盘分离并和另一侧已放置好的料卷挤压致使杨*严重受伤,违反贵州中铝铝业有限公司《天车操作规程》第3.1.3条天车工“十不吊”中“歪拉斜挂不吊”、第3.31条“吊运物在吊运物的侧面约2米外,5米以内的范围内进行观察和操作,不允许站在狭窄的地方、不允许站在容易碰撞的地方”之规定,是导致此次事故发生的直接原因。

2.贵州中铝铝业有限公司冷轧车间备料托盘存在缺陷,在出现意外撞击使托盘偏移时无紧急复位和修正解决方案,是导致此次事故发生的直接原因。

3.贵州中铝铝业有限公司要立即组织修订本单位安全生产规章制度和操作规程,要明确行车安全操作规程行车操作中安全监护人员、指挥人员及操作禁忌等相关情况,制定场处置方案,查缺补漏。加强类似托盘偏移现场处置演练,演练实战化。
