内蒙古利元科技有限公司“3·19”一般爆炸事故调查报告

阿拉善内蒙古利元科技有限公司
“3·19”一般爆炸事故
调查报告

阿拉善盟行署事故调查组

2026年5月22日

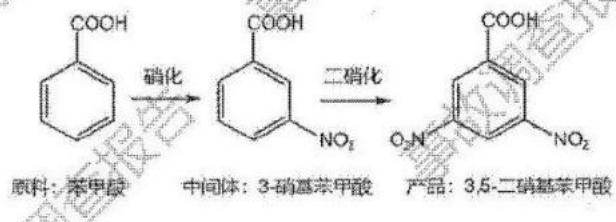
图1 硝化反应方程式

利元科技一车间苯甲酸连续硝化技改项目，主要生产3,5-二硝基苯甲酸（见图1），产能1900吨/年，该车间涉及硝化工艺。

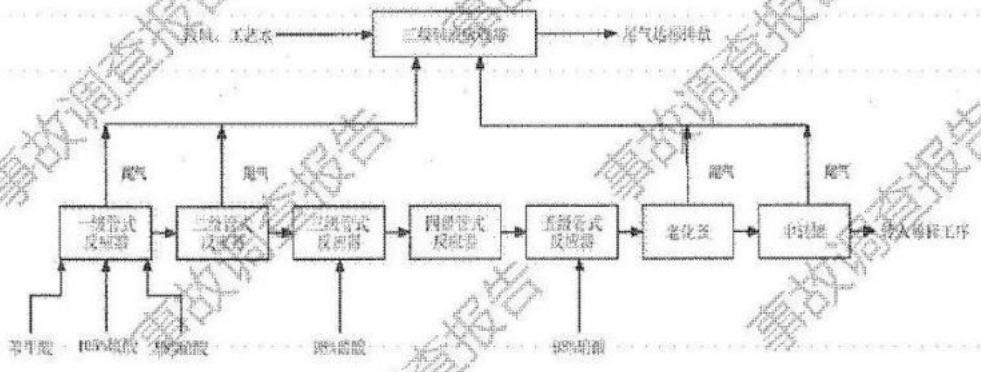
图2 硝化工艺流程示意图

尾气流程：苯甲酸连续硝化装置老化釜和中转釜尾气经分液罐接入车间南侧室外一级碱吸收塔入口总管；一级和二级管式反应器尾气、三车间H酸单钠盐连续硝化装置尾气一起接入一级碱吸收塔入口总管，尾气处理装置由三级碱洗塔组成（见图2）。

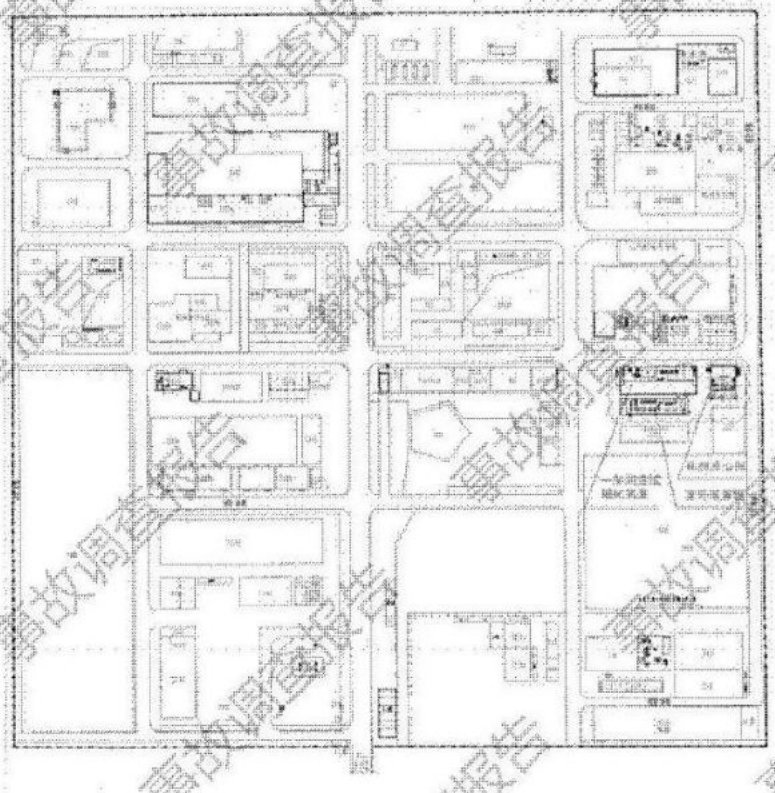
图3 利元科技平面布置图

3,5-二硝基苯甲酸连续硝化装置位于厂区东侧中部，北侧与103车间相邻，东侧为稀释离心机间，南侧为车间室外设备区，西侧隔消防道路为综合用房（二道门外），综合用房为单层建筑，从东向西包括化验室、食堂、总控制室、培训室、车间办公室、更衣室。化验室东侧与硝化车间之间设有抗爆墙（见图3）。

3,5-二硝基苯甲酸连续硝化装置北侧与H酸连续硝化生产装置之间采用抗爆墙分为南北两部分，3,5-二硝基苯甲酸连续硝化装置位于南侧，两边各为独立的防火分区（层数为两层），厂房南室外设备区西侧设有独立的苯甲酸固体投料间（抗爆结构）。

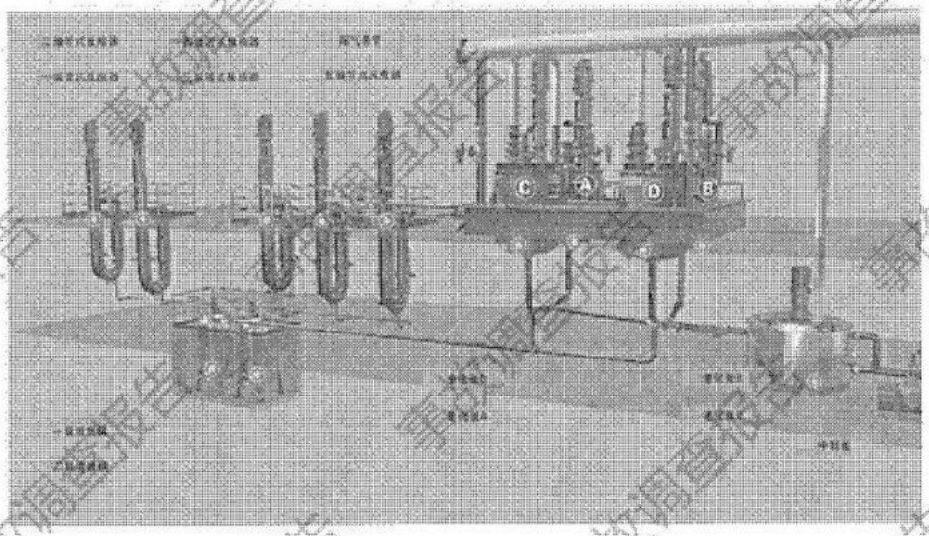
图4 一车间硝化装置立面布置图

3,5-二硝基苯甲酸连续硝化装置包括2套液体（105%发烟硫酸、98%硝酸）进料系统、1套固体（苯甲酸）进料系统、一级管式反应器、二级管式反应器、三级管式反应器、四级管式反应器、五级管式反应器、老化釜、中转釜、配制混酸换热器、一硝转料泵、105%硫酸泵、98%硝酸泵、硝化物中转泵、一级泄放锅、二级泄放锅、尾气风机等设备（见图4）。

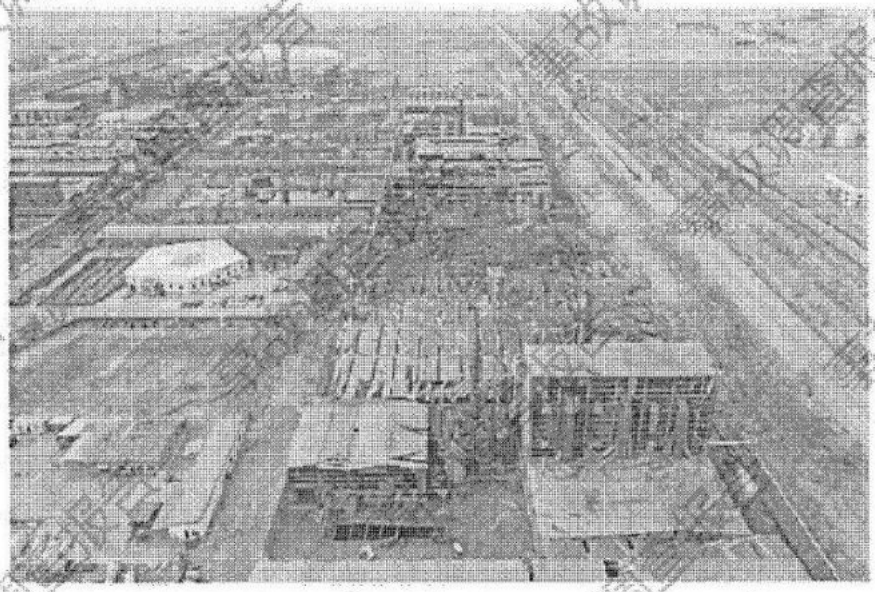
图5 爆炸后无人机航拍图像图

利元科技3,5-二硝基苯甲酸连续硝化装置发生爆炸，部分厂房倒塌，生产设备损毁严重（见图5）。初始起火设备为老化釜（D釜）。3,5-二硝基苯甲酸连续硝化装置安全通道畅通，厂房东西两侧均设有疏散楼梯。

从爆炸后无人机航拍图像以及事故现场查看，爆炸发生后，中转釜所在地面形成直径约 6m、深 0.8m 的爆坑。爆炸冲击波将老化釜（C 釜）冲击到爆炸中心西南方向约 150m 的绿化带；老化釜（B 釜）受老化釜（D 釜）和中转釜爆炸冲击影响，撞到北侧抗爆墙，反弹落到爆炸中心点东南方向约 20m 处；老化釜（A 釜）受老化釜（D 釜）和中转釜爆炸冲击向西北方向冲出，落于车间西北侧残留框架内（见图 7）。

从现场设备损坏情况分析，爆炸发生后一车间除地坑内一级泄放锅和二级泄放锅外，大部分地上设备及结构钢梁被炸飞；老化釜（C釜）内筒体受外力向内塌陷，外夹套底部撕裂；老化釜（B釜）内筒壁受爆炸冲击内陷，外夹套撕裂。

综上分析，从爆炸中心区域及釜体爆炸破坏形态判断，老化釜（D釜）属于爆炸釜，老化釜（A釜）和中转釜属于殉爆釜。

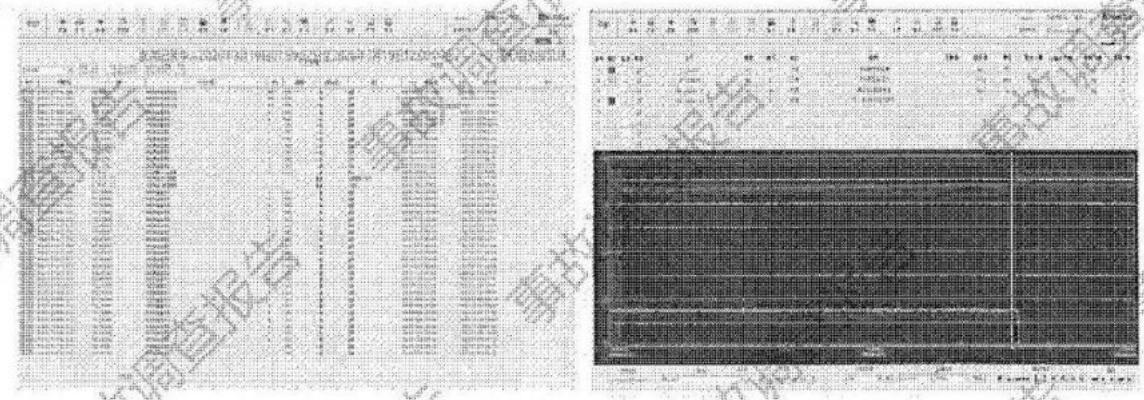
图 6 爆炸前 10 分钟 DCS 数据

通过调查利元科技DCS数据和监控视频，事发时一车间3,5-二硝基苯甲酸连续硝化装置现场甲班2人巡检。事故发生前，一级至五级管式反应器、四台老化釜及中转釜温度、压力和物料量均处于正常范围，未触发报警或联锁（见图6）。

[9] 查看利元科技爆炸前10分钟DCS数据，一级至五级管式反应器、四台老化釜及中转釜温度、压力和物料量均处于正常范围，未触发报警或联锁。

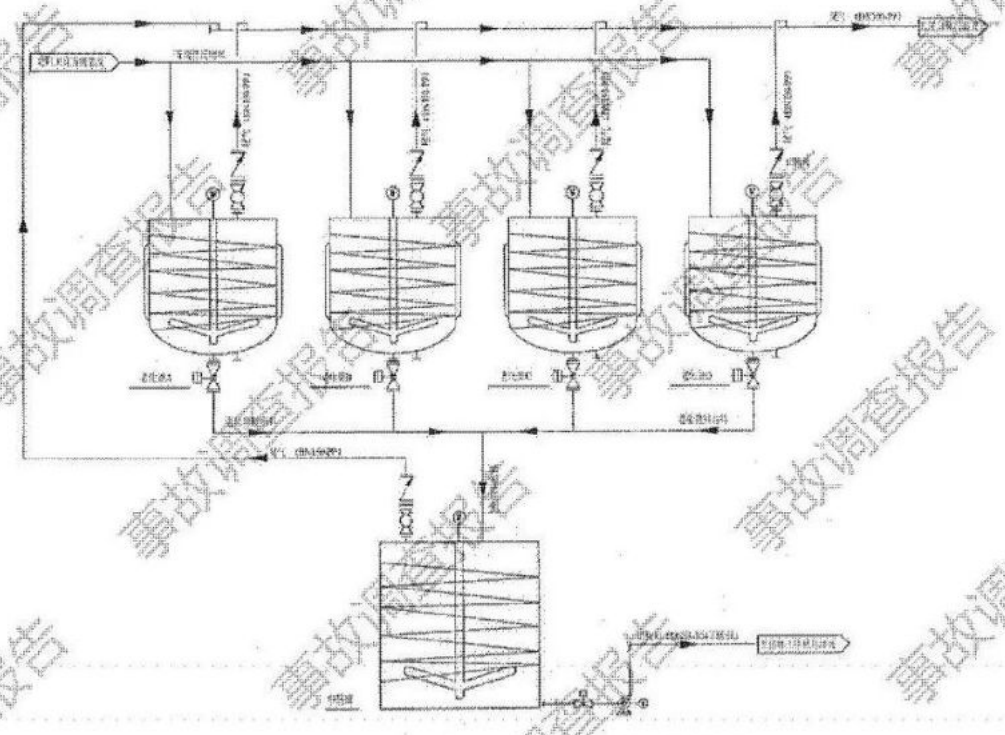
图8 老化釜、中转釜、尾气管流程图

4.升降式止回阀在运行中持续撞击高能物质引发着火。一是积聚物料含有多硝基羟基苯甲酸、3,5-二硝基苯甲酸在混酸的条件下分解温度下降；二是老化釜（D釜）釜盖上的尾气管连接的升降式止回阀[7]（以下简称止回阀）柱塞阀芯在运行中持续撞击、摩擦产生静电，引起止回阀附近积聚的高能物质着火。

5.火势扩大到老化釜、中转釜引起爆炸。一是止回阀因长期积聚、黏结固体物料，使得止回阀密封不严，起不到止逆效果，导致火焰通过止回阀进入老化釜（D釜）；二是由于其他釜尾气管连接的球阀是常开状态，且止回阀无止逆作用，导致火焰通过尾气总管进入其他老化釜和中转釜，引燃老化釜（A釜、D釜）

和中转釜内物料爆炸（见图8）。

尾气管道等应分析物料黏结、挂壁的风险，对黏结、挂壁物料应进行成分分析并定期清洗。严格履行所有涉及硝化工艺的变更制度，及时更新相关联的技术文件，确保现场和变更设计文件一致，对涉及硝化工艺岗位开展针对性的教育培训。
