浦江仙华浦江县隆丰农业专业合作社“4·8”一般高处坠落事故调查报告

浦江县人民政府事故调查组

2026 年 9 月

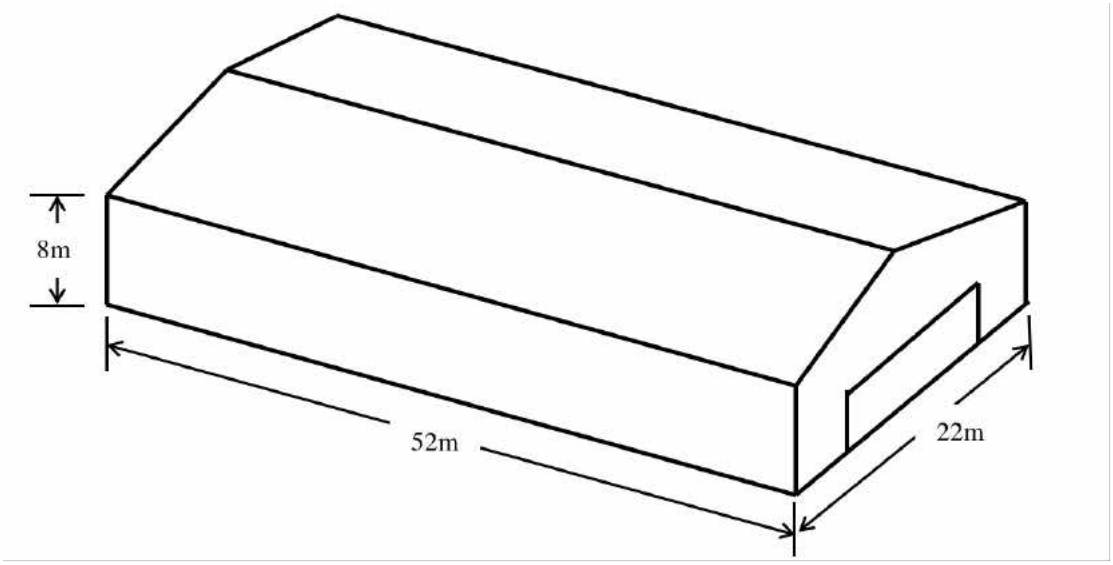
（大棚简易图）

事故发生时，大棚需改造的30米长区域的棚顶板已拆除，下一步需拆除棱条。

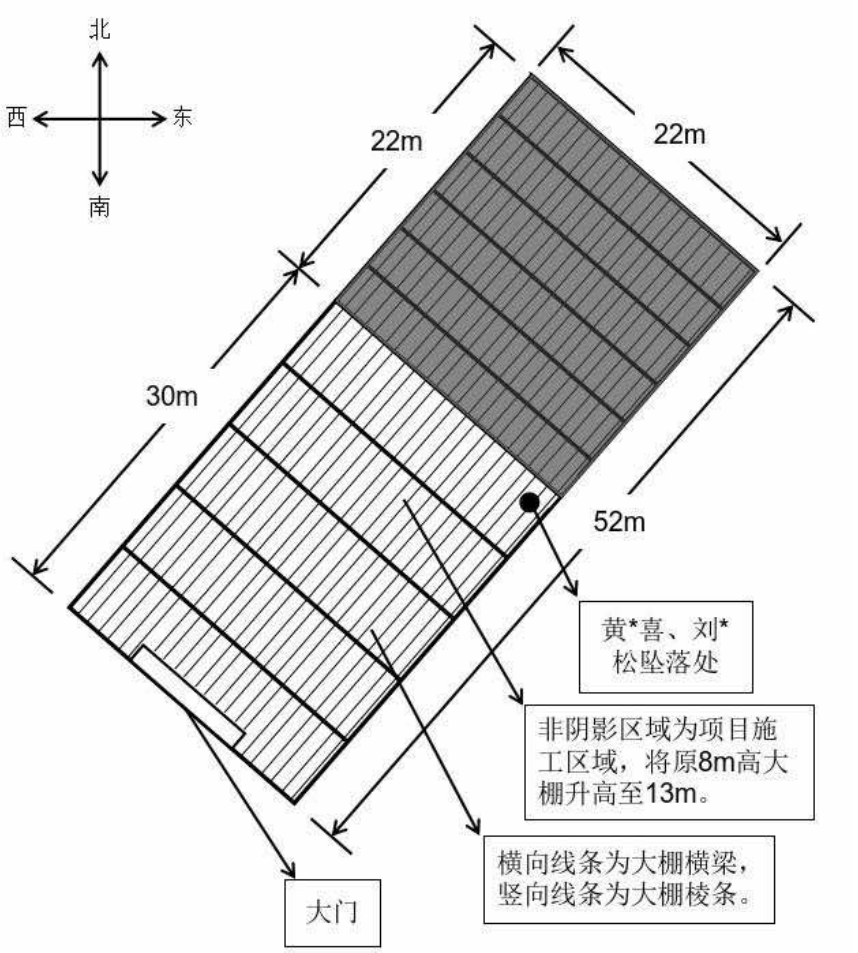
（大棚俯视图）

2026年4月8日12时许，黄*喜、刘*松二人在离地8米狭窄横梁上手动拆除大棚棱条；13时20分左右，二人合力抬运拆下的棱条，因脚下所踩的横梁发生晃动，二人重心失衡且无任何高空防坠落防护措施，从8米高大棚顶部坠落至地面受伤。在场工人张*俊第一时间发现坠落事故，立即拨打120急救电话，将黄*喜、刘*松两人送至浦江县中医院接受治疗。
