乐山市庆棠机械制造有限公司
“10·15”高处坠落事故调查报告

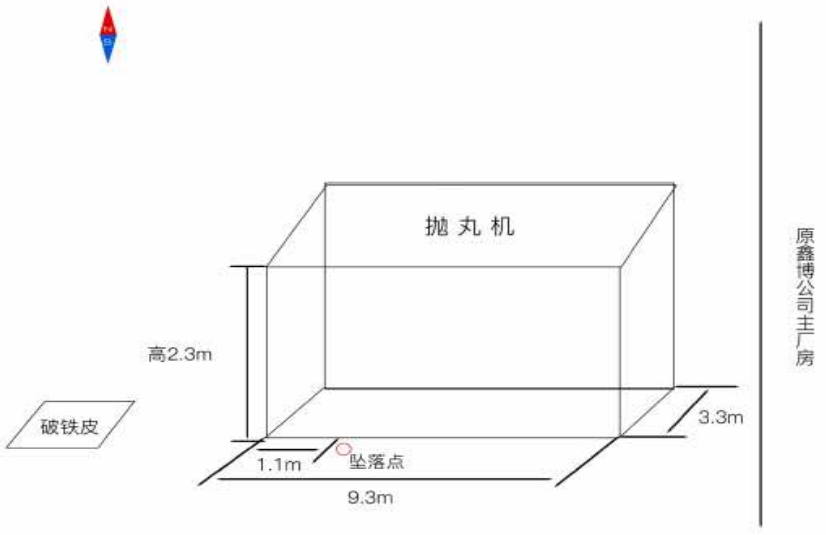
事故现场位于乐山市市中区苏稽镇双江村五组乐山市鑫博机械制造有限公司西侧抛丸机处，现场勘验情况：丁XX坠落平台离地高2.3米，丁XX坠落后坠落点（头部）距离抛丸机西侧边框1.1米；抛丸机外围尺寸为长9.3米，宽3.3米；事故平台上留有丁XX作业相关痕迹，抛丸机西侧留有丁XX拆除抛下的破损破铁皮。（现场示意图与现场照片如下所示）

经调查后证实，丁 XX 未按规定穿戴劳动防护用品在超过 2

米高的平台作业，是导致事故发生的直接原因。
