朝阳王四营北京起实同创科技有限公司“11·25”一般其他伤害事故调查报告

2023 年 11 月 25 日 21 时 44 分许，朝阳区王四营地区唐新村 161 号院内发生一起其他伤害事故，造成 1 人死亡。

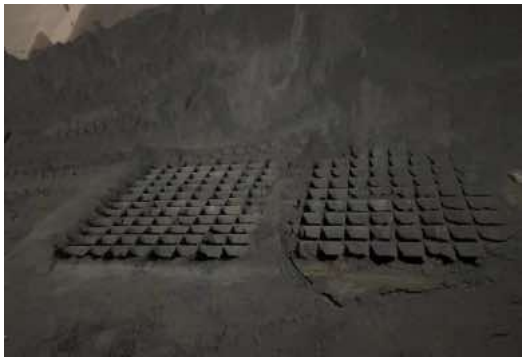
图 1 事发砂石料仓情况

经现场勘察，事发现场位于搅拌站砂石料仓 3 号下料口处，料仓长约 60 米，宽约 30 米，料仓内堆放有砂石料；料仓下料口处安装有两个铁制篦子，每个篦子长 2 米，宽 1 米。

自一人进行疏通作业[1]。在作业前，也未在作业现场设置警示标志；徐某山驾驶铲车正常卸料过程中，不知现场有人员作业，加之现场有砂石堆料，形成视线盲区，倾倒出的砂子正好将宋某杰掩埋，致其窒息死亡。

（二）新型建材公司要从工艺、设计上对事发工作场所的照明等相关设备、设施进行升级改造，并优化工作流程，实现工作场所的本质安全。
