重庆涪陵绍兴市上虞区联益冷却塔有限公司“2·10”一般坍塌事故调查报告

重庆市政府事故调查组

2026 年 6 月 16 日

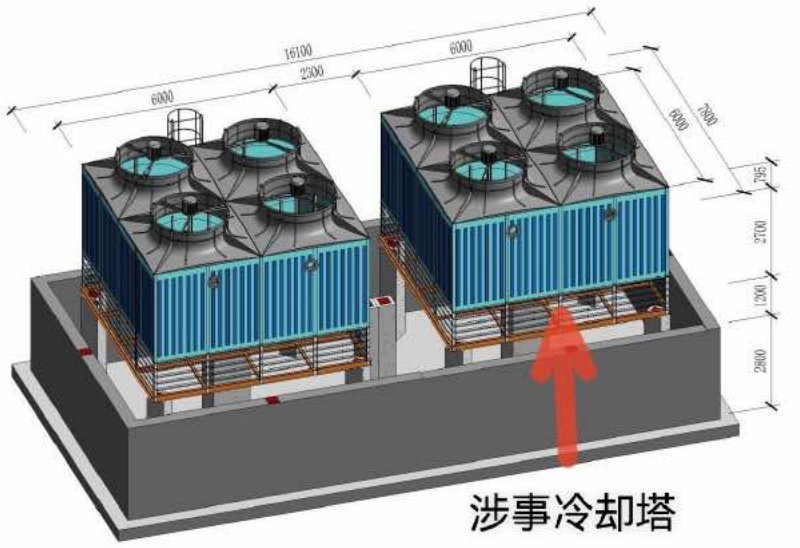
图 1 涉事冷却塔示意图

该冷却塔下部设置 21 根 C80mm×40mm×3mm 普通型钢（Q235）柱脚，外围柱脚 16 根，内部 5 根。外围柱脚之间有 6 道透气窗页。柱脚部分高 1.2m，塔身高 2.7m，塔顶设 4 个 3m×3m 顶盖，顶盖中间为 φ2m 散热孔，上部设置 4 台电机和风机，侧面设置进水孔和爬梯，塔内部设置型钢骨架和填充料。冷却塔总重约 5.5t，其中填充料未使用前重约 990kg。（见图 1）

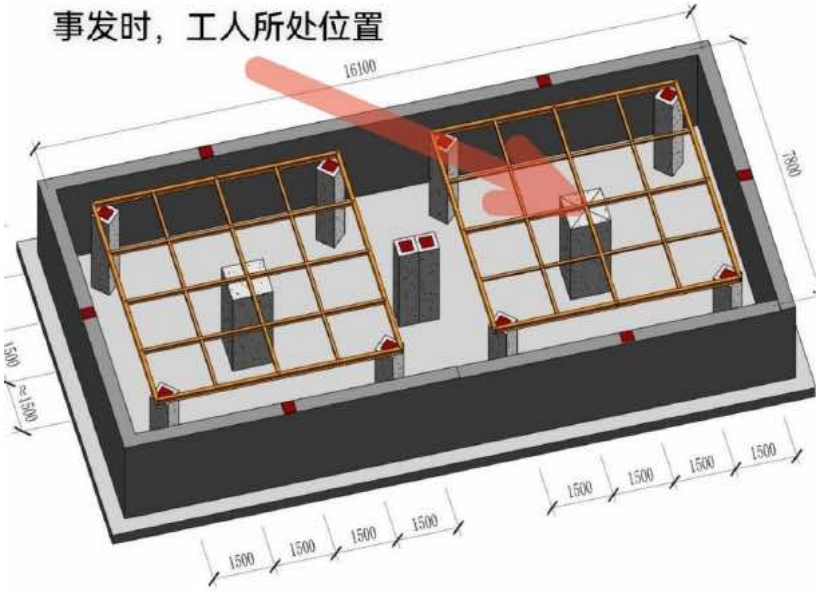
图 2 塔身基础与钢架平台

冷却塔安装在水池上方，水池内有 5 根混凝土方柱，中间方柱尺寸约 1m×1m，四角方柱约 0.5m×0.5m，方柱上方设置型钢框架，外围型钢框架为 I16 工字钢，内部十字架为 I12 工字钢，中间小横梁为［8 槽钢。（见图 2）冷却塔柱脚主要支承在 I16、I12 型钢上面，采用焊接连接。

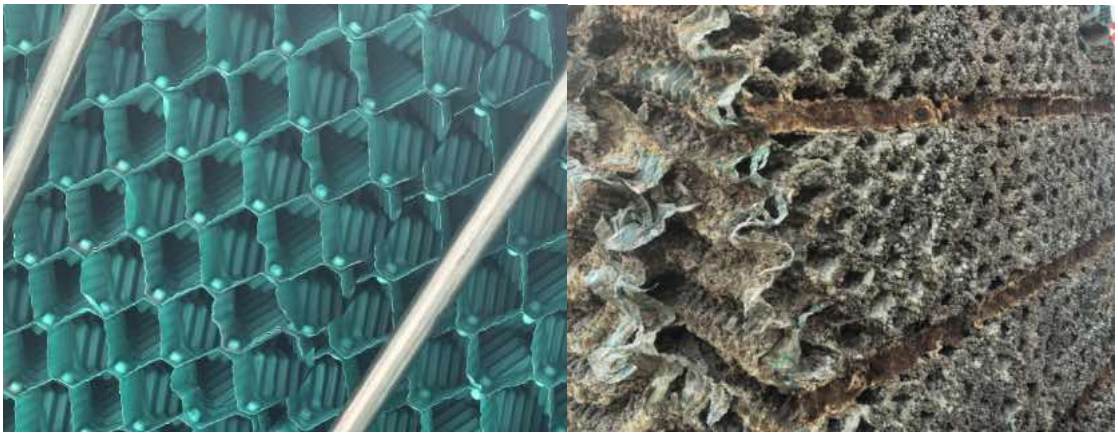
图 3 左图为填充料出厂状态，右图为事发时填充料状态

经过约 8 年运营，冷却塔柱脚锈蚀严重，承载力大幅降低，同时塔内填充料蓄积大量水垢和结晶体。（见图 3）经对涉事冷却塔部分填充料进行称重测算，旧塔填充料质量约为 9665kg（含水垢及结晶体）。

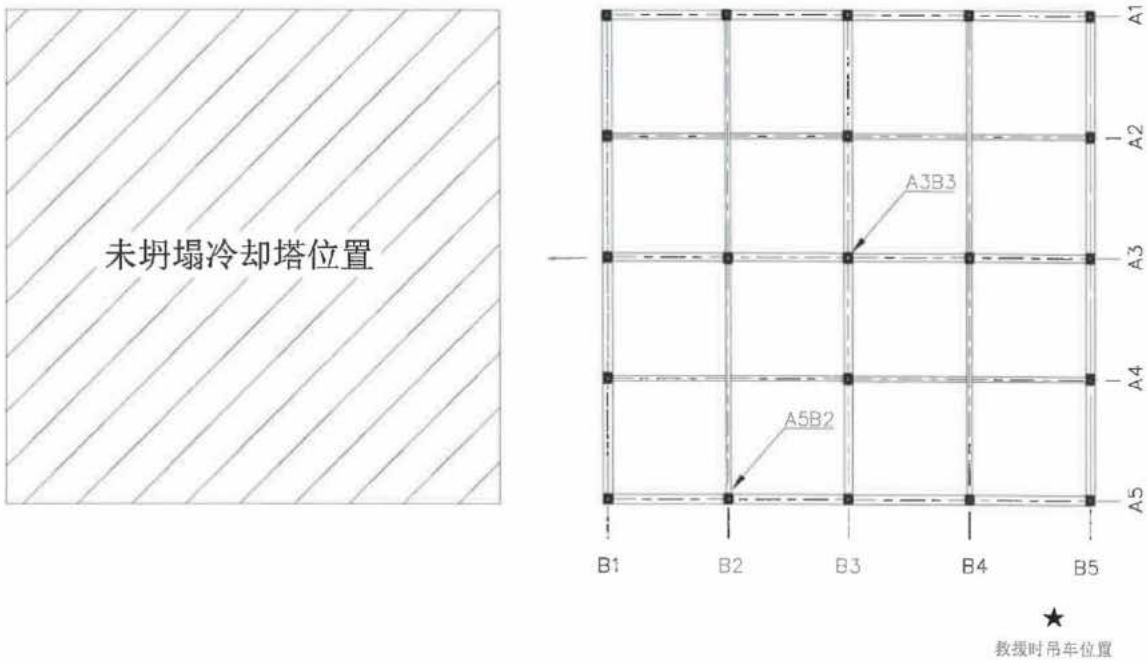
图 8 涉事冷却塔立柱平面布置示意图

调查组委托重庆市建筑科学研究院有限公司对涉事冷却塔坍塌原因进行勘察分析。根据重庆市建筑科学研究院有限公司出具的《技术咨询报告》证实，涉事 TA10276 方形玻璃冷却塔共残留 21 根立柱，其中一根立柱（位置编号 A5B2）断口处规则、平整，系冷却塔坍塌前形成的切割痕迹；其余立柱断面均呈弯曲、不规则状，为典型受力破坏特征。（见图 7、图 8）
