鞍山冶金集团铁路货运装备有限公司
“1·13”一般触电事故调查报告

鞍山市人民政府事故调查组

2026 年 2 月

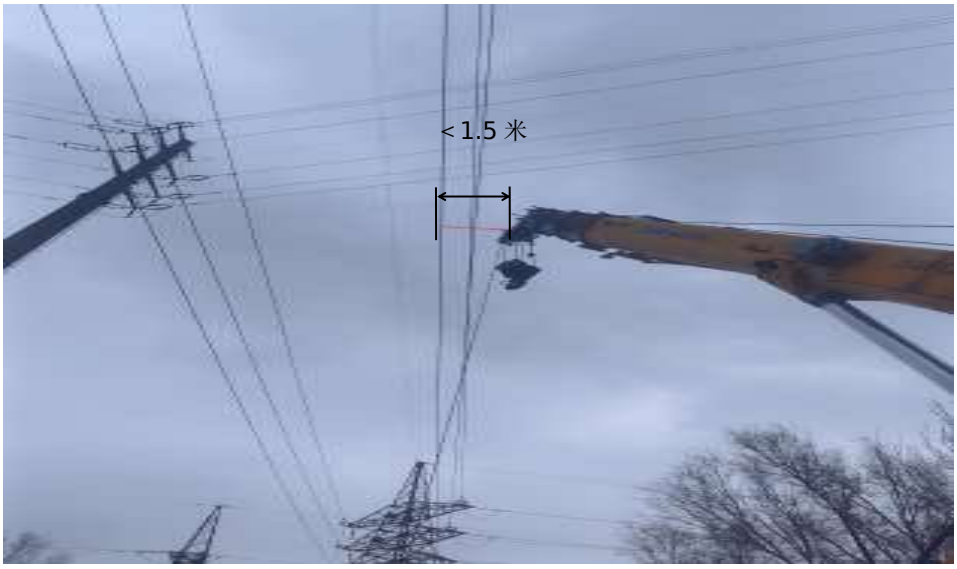
图 4 汽车起重机吊臂距离 66 千伏高压线导线侧面距离示意图

现场勘察，66 千伏高压线导线高度距离转向架堆垛地面约 14 米；汽车起重机在已将吊臂向外转动后，与高压线路的距离

仅约为 1.5 米（66 千伏电压等级设备的最小安全距离为 4 米），安全距离严重不足。

汽车起重机司机李龙及司索人员陈科在吊运工字钢时，由于起重机转动吊臂过程中与 66 千伏高压线距离仅约为 1.5 米，导致 66 千伏高压线击穿空气，汽车起重机吊臂带电，使下方扶着工字钢的张源盛触电。
