合山贵能能源有限责任公司三矿（石村二号井）“5·15”一般顶板事故调查报告

2024年5月15日5时52分，合山贵能能源有限责任公司三矿（石村二号井）（以下简称贵能三矿）4203轨道顺槽联络巷与4203轨道顺槽交叉口发生一起一般顶板事故，造成1人死亡，直接经济损失211.96万元。

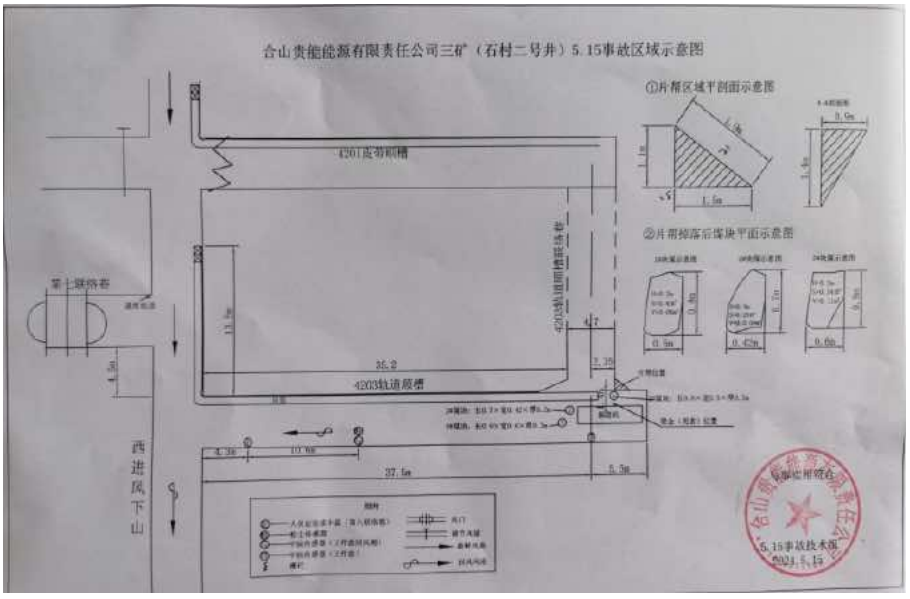
4203轨道顺槽联络巷与4203轨道顺槽交叉口，面向4203轨道顺槽联络巷迎头方向，右帮发生片帮形成了三角棱形空区（约1.5m×1.1m×1.4m），经计算此空区的体积约为0.77m^3，片帮滑落下的煤块总重量约1.3t。现场勘察时周边有三块散落的煤块，长、宽、厚分别为0.8m×0.5m×0.2m、0.7m×0.42m×0.2m、0.9m×0.6m×0.2m。现场顶板未加强支护，左右两帮各有宽约2.6m的帮部没有进行支护。右侧停有一台EBZ-160型综掘机，安装有4吋、2吋不锈钢管分别作为压风管和供水管，敷设一趟75mm^2电缆为综掘机送电。事故现场示意图如下。

4203轨道顺槽联络巷停工期间，与4203轨道顺槽交叉口处未进行帮部支护，梁金进入该区域巡查，未能及时发现片帮风险，被突然片帮的煤块砸中致死。
