上海崇明江南造船（集团）有限公司“12·17”一般车辆伤害事故调查报告

上海崇明江南造船（集团）有限公司

“12·17”一般车辆伤害事故

2025 年 2 月 8 日

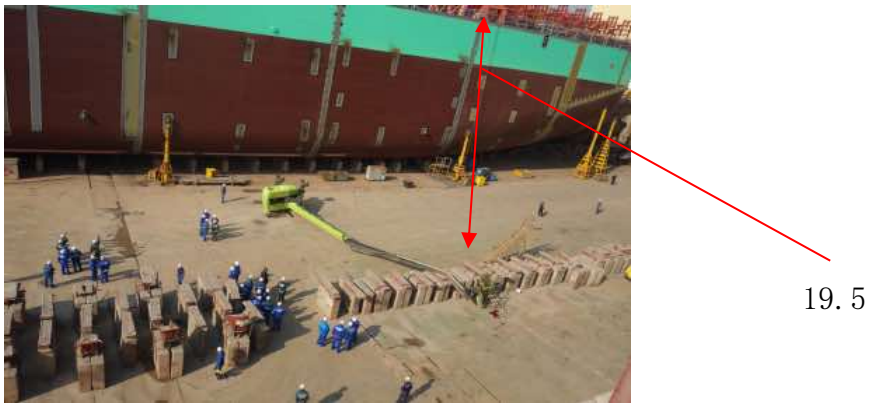
图1 事故位置示意图

1. 事故发生于江南造船公司 4 号坞坞底 H2647 船 32Z 总段左舷。作业区域离地高度约 19.5 米（图 1）。
