雷州市客路镇“3·8”死亡事故调查报告

2022年3月8日下午14时，在湛江金路糖业有限公司脱硫车间脱硫塔岗位，发生一起高处坠落事故，造成1人死亡。

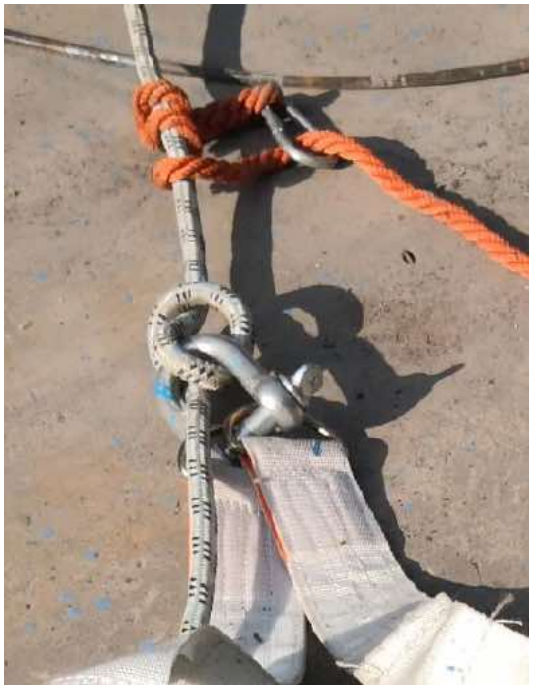
卸扣式下降器是曾是高空作业使用最广泛的下降器，由一个U形零件和一个带螺纹的销轴组成。工作时，将工作绳穿过U形零件打一个特殊的绳扣（活络结），将座板装置通过连接器用销轴与U形零件连接在一起，通过工作载重量产生的摩擦力控制吊具在工作绳上运动。作业人员坐在座板装置中，操纵工作绳即可进行从上至下作业。图10是卸扣式下降器绳扣（活络结），图11是现场作业工人演示的卸扣式下降器座板、安全绳系挂方式。

现行国际先进适用的多种专用的下降器替代了U形环。常用的几种已列入GB23525-2009《座板式单人吊具悬吊作业安全技术规范》国家标准。U形环使用中存在一些缺点[6]，使

6 第一，U形环轴的螺纹有方向，工作时绳子给轴的摩擦力使轴越拧越紧。如果安装时螺旋方向装反了，工作时绳子给轴的摩擦力使轴越来越松，销轴可能从螺孔中脱出，存在高处坠落风险。这样的事故已发生了多起。第二，由于U形环与绳子之间的摩擦，下降过程中绳子上积聚了旋转力，到下方后，因需要释放旋转力，绳子会打转很多圈，使悬吊在绳子的工人晕眩，容易发生安全事故。第三，绳子需在U形环上打结，降低绳子的强度，由于绳子之间相互摩擦，抗拉强力会损失。第四，需在高空提绳打扣下座板，存在不安全因素。

其作为下降器使用安全保障性不高。由于U形环存在的缺点，现行国际先进技术已不再使用U形环。

图10 卸扣式下降器绳扣；

图11 现场用卸扣式下降器系挂方式

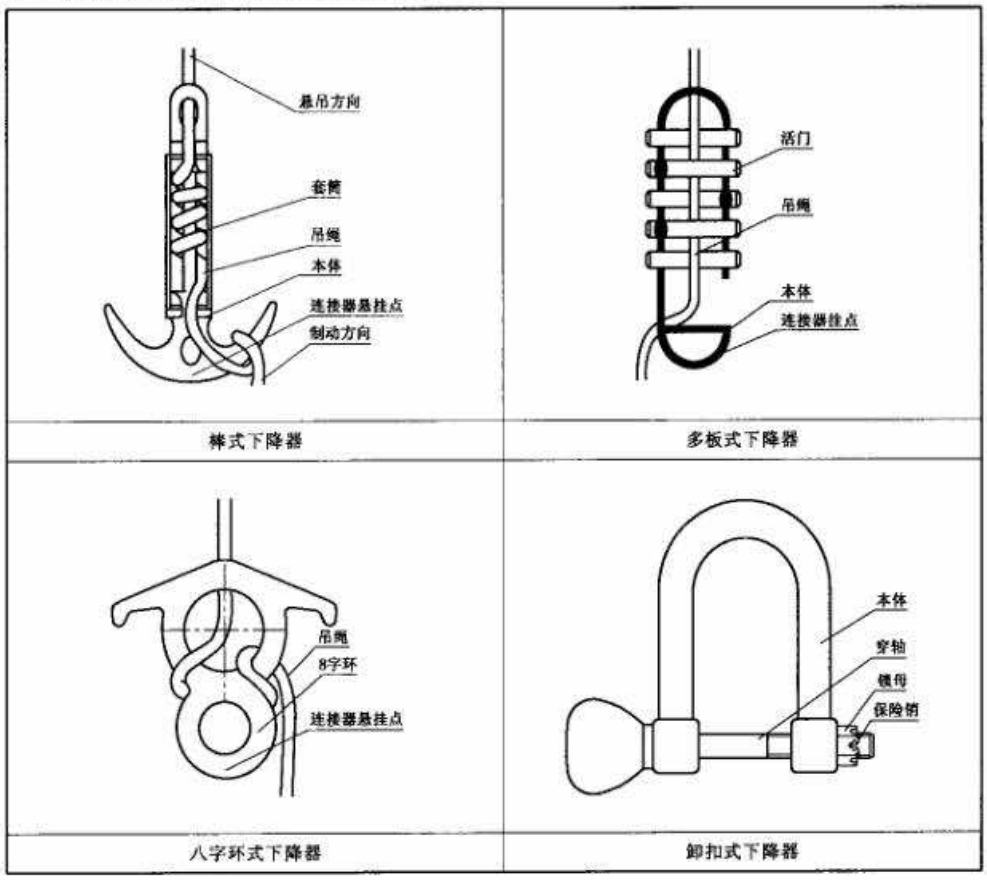
图 12 《座板式单人吊具悬吊作业安全技术规范》附图

国家标准GB23525-2009《座板式单人吊具悬吊作业安全技术规范》对下降器定义备注中已不包含卸扣式下降器[7]，2009年制定该标准时，鉴于当时国内还有很多高空作业企业还在沿用卸扣式下降器，淘汰需逐步进行，至今尚未明确禁止使用，故在标准附录中仍保留其示意图（如图12所示）。
