朝阳凌源众泰供热有限公司“9·29”
较大火灾事故调查报告

2022年9月29日10时许，凌源市众泰供热有限公司凌北热源厂外委检维修工程施工中发生火灾事故，造成5人死亡、5人受伤，直接经济损失1103.76万元。

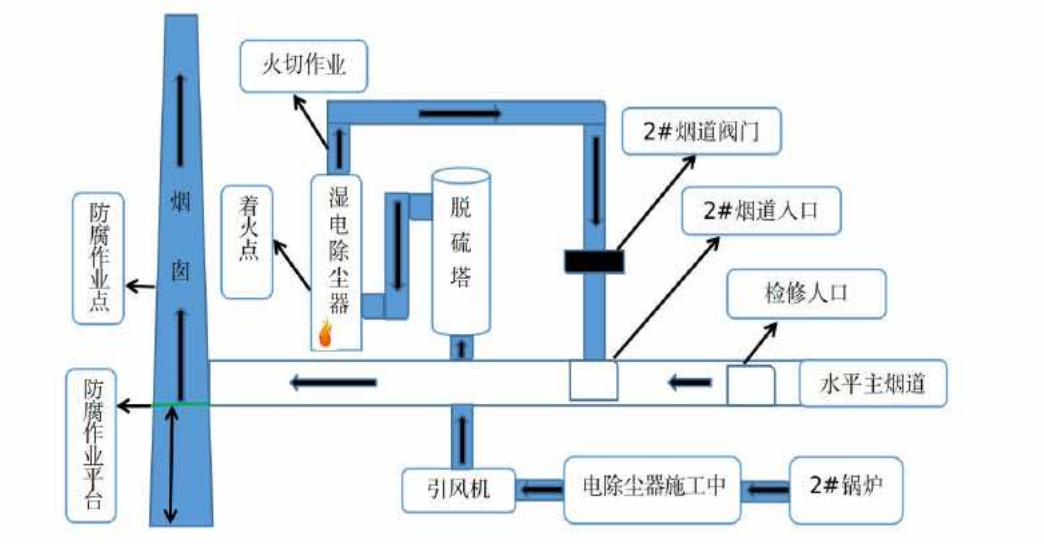
图 1 事故现场示意图

1.未采取防护措施违规切割。杨冬林和田福（均无电焊工特种作业操作证）未采取防护措施在湿电除尘器顶部实施气焊切割风烟道作业[10]，产生的高温金属熔渣引燃湿电除尘器内阳极系统环氧树脂、防腐层等可燃物，引发火灾。

2.交叉作业未实施有效隔离。湿电除尘器与烟囱之间未实施有效隔离构成通路，产生负压加剧了火势，火焰和高温有毒烟气进入烟囱内，吊篮供电系统被烧坏，致使距地面 60 余米吊篮无法动作，正在吊篮内实施防腐作业的 4 名人员被困。

事故现场立面全景图

电焊作业地点
