百色骑圣汽车销售服务有限公司玻璃运输装卸“8•7”较大物体打击事故调查报告

2025-01-08 18:40　来源：百色市安全生产委员会办公室

2024年8月7日17时20分许，百色骑圣汽车销售服务有限公司发生一起物体打击事故，造成4人死亡，直接经济损失约382.8905万元。

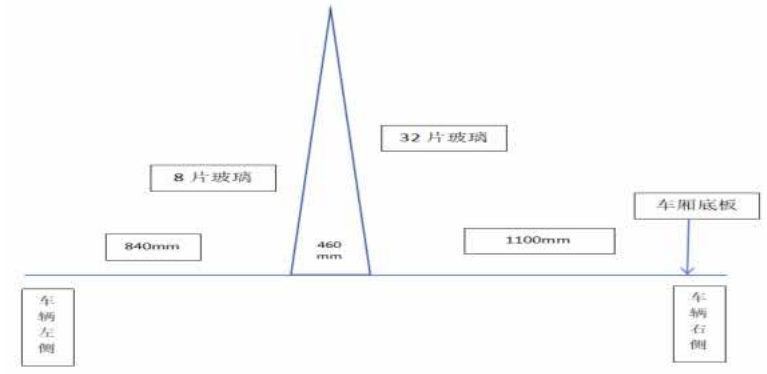
图1.1 事故发生前玻璃装车情况及示意图

2024年8月7日16时许，广西钦州亿明节能玻璃有限公司员工张成庆驾驶载有40块涉事装修玻璃的福田轻型栏板货车（车牌号桂A9E5W5）到圣汽车销售服务有限公司的捷途汽车百色店装修施工工地旁的空地后，电话联系余*全收货，玻璃的装车方式为40片玻璃放置在A型铁架两侧，右侧侧8片（图1），40片玻璃总重量约为8494.4kg。余*全电话安排李*林找工人进行卸货。李*林找到杨*华、杨*思、杨*喜、杨*道、杨*奖、杨*志等6行卸货。8月7日16时33分，由李*林和杨再思2人在货车上将A型架右边的玻璃逐片倾斜放下货车，由杨*华、杨*喜、杨*道、杨*奖、杨*志在货车下后搬至旁边墙面靠墙摆放（图2）（图3），在卸下货车上A型架右边的19片玻璃后（图4），17时14分，李*林指挥司机将货车往前开约十米到达点。17时16分，李*林和杨再思2人在货车上将A型架左边的第一片玻璃放下货车，杨*华、杨*喜、杨*道、杨*奖、杨*志在货车下接住玻璃时，突然型架左边的7块玻璃同时倒向左侧，砸到正在接住第一片玻璃的杨*喜、杨*道、杨*奖、杨*志4名装卸工人身上（图5、图6），致4人死亡。

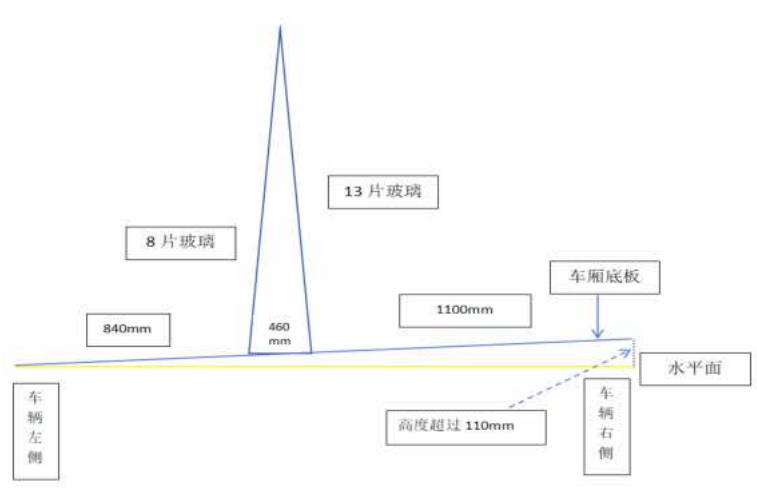
图4.1 卸下A型架右边19块玻璃后装车情况及示意图

图4.2卸下A型架右边19块玻璃后装车情况及示意图

作业人员安全意识淡薄，在组织卸货前未对玻璃卸载进行安全风险辨识，未对作业环境作充分的分析，停放玻璃运输车辆的地面左侧较低，往左侧倾斜，采取人工进行卸货作业，且卸货过程中未采取相应安全防护措施，在卸下A型架左侧第一块玻璃时，第一块玻璃的底部向内侧挤压其余底部，其余7块玻璃一并向左侧倾倒，砸到正在接住第一片玻璃的4名装卸工人身上，造成4人死亡。

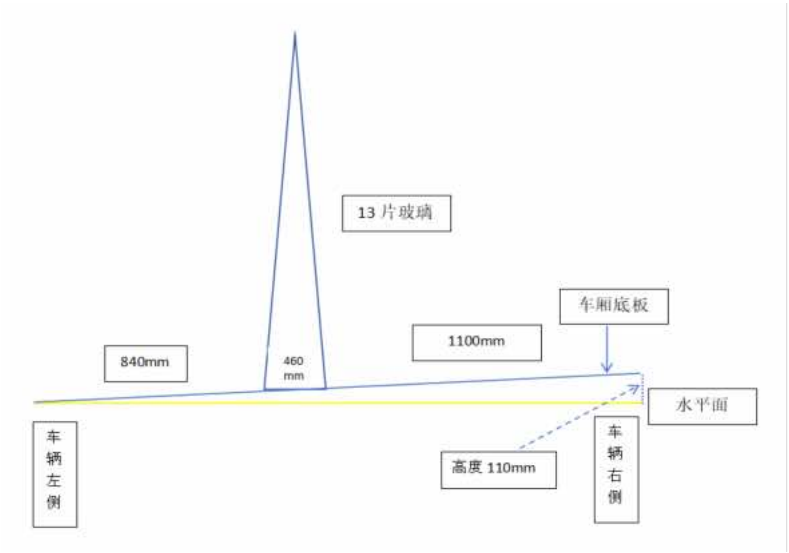
图8. 玻璃厂家自制的A型铁架

放置玻璃的A型铁架为玻璃厂家自制生产，采用吊装方式装车，A型铁架底部宽度0.46m，高度2.0m（图8）。
