朝阳酒仙桥北京超荟餐饮有限公司“8·8”一般触电事故调查报告

2024 年 8 月 8 日 15 时 30 分许，在朝阳区酒仙桥街道“甲五号湘渝美味坊”餐饮店内发生一起触电事故，造成 1 人死亡。

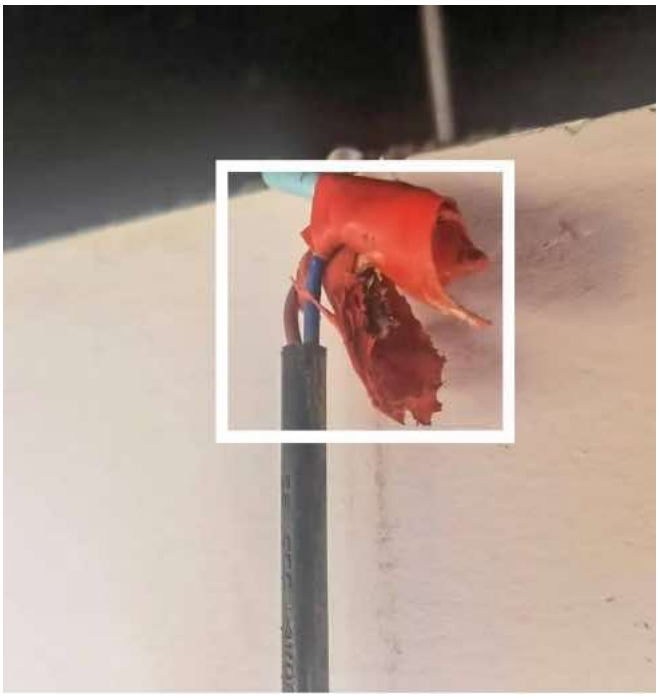
图 1 事故现场情况

图 2 发生触电位置绝缘胶破损线芯外露

综合相关调查技术鉴定结论，认定本起事故直接原因是：事发店面吊顶内一吊灯电源线接头部分绝缘胶带破损，张某伟在进行空调接线作业时，其手部碰触到外露带电金属线芯导致触电。

经现场勘查，事发时店内空调机已安装完毕，但尚未完成接线。位于空调机北侧吊顶内存在一路由蛇皮管包裹的电源线，用于为店内全部吊灯供电。该路电源线在空调机旁的吊顶边缘处引出白、蓝两根，分别与下方一吊灯的红、蓝两根电线相连。其中，白、红两根电线连接处的绝缘胶带已破损，内部金属线芯外露。

经检测分析，吊灯照明电源线外露的金属线芯与空调机体金属外壳及吊顶内金属龙骨架间的电压为236.7V。

综合现场勘查及技术检测分析，张某伟在使用人字梯进行空调接线作业时未断开吊灯电源开关，同时其作业位置旁吊顶内一吊灯电源线接头部分绝缘胶带破损，当张某伟手部触及外露的带电金属线芯，肢体其他部位触及属于接地体的空调机体金属外壳和吊顶金属龙骨架时，电流经其手、肢体、空调机体金属外壳和吊顶金属龙骨架入地，具备触电条件。

超荟餐饮公司要按照相关法律法规要求，将生产经营活动中涉及电工、焊接、高处、有限空间等特种作业项目交由具备相关安全生产条件及资质的单位完成。同时要加强作业现场安全管理，严禁不具备特种作业资格人员或资格失效人员参与相关作业，及时发现并消除生产安全事故隐患，严防事故发生。

超荟餐饮公司要重视企业员工及作业人员的安全教育培训，确保相关人员具备必要的安全知识和操作技能，提高安全风险防控意识。要督促相关人员严格按照企业安全生产管理制度和安全操作规程要求进行施工，正确佩戴和使用安全防护用品，有效降低事故风险。
