市城区“3·5”一般物体打击事故调查报告

市城区“3·5”一般物体打击事故调查组

2024年4月12日

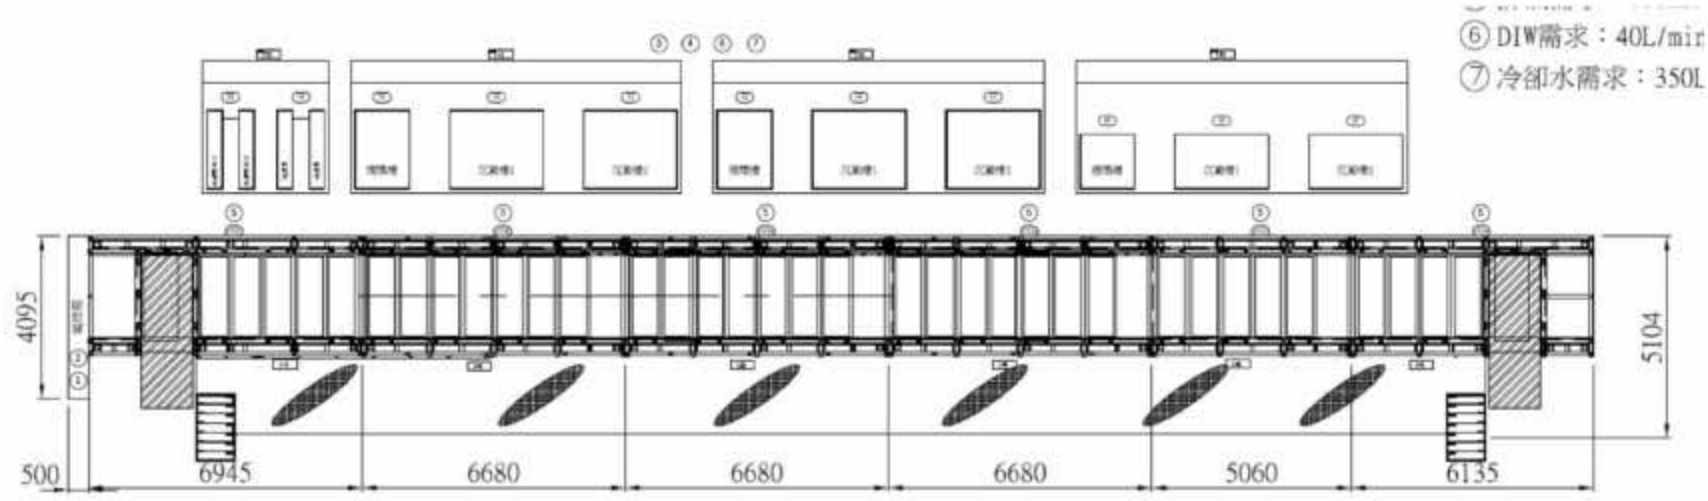
图 1 设备平面布置图

事故设备为HF薄化玻璃基板蚀刻设备（见图1）。该设备原为信利半导体公司PGM减薄生产部的生产设备，放置在信利厂区26栋厂房1楼车间酸刻房（见图2），因设备故障老化无法维修使用，于2024年1月26日完成报废设备申请流程，车间于2024年2月26日停止生产。
