湘潭市应急管理局 yjj.xiangtan.gov.cn 发布时间：2022-10-14 11:31

湘潭经开区XXX高尚社区三期建设项目

“6·19”高处坠落事故调查报告

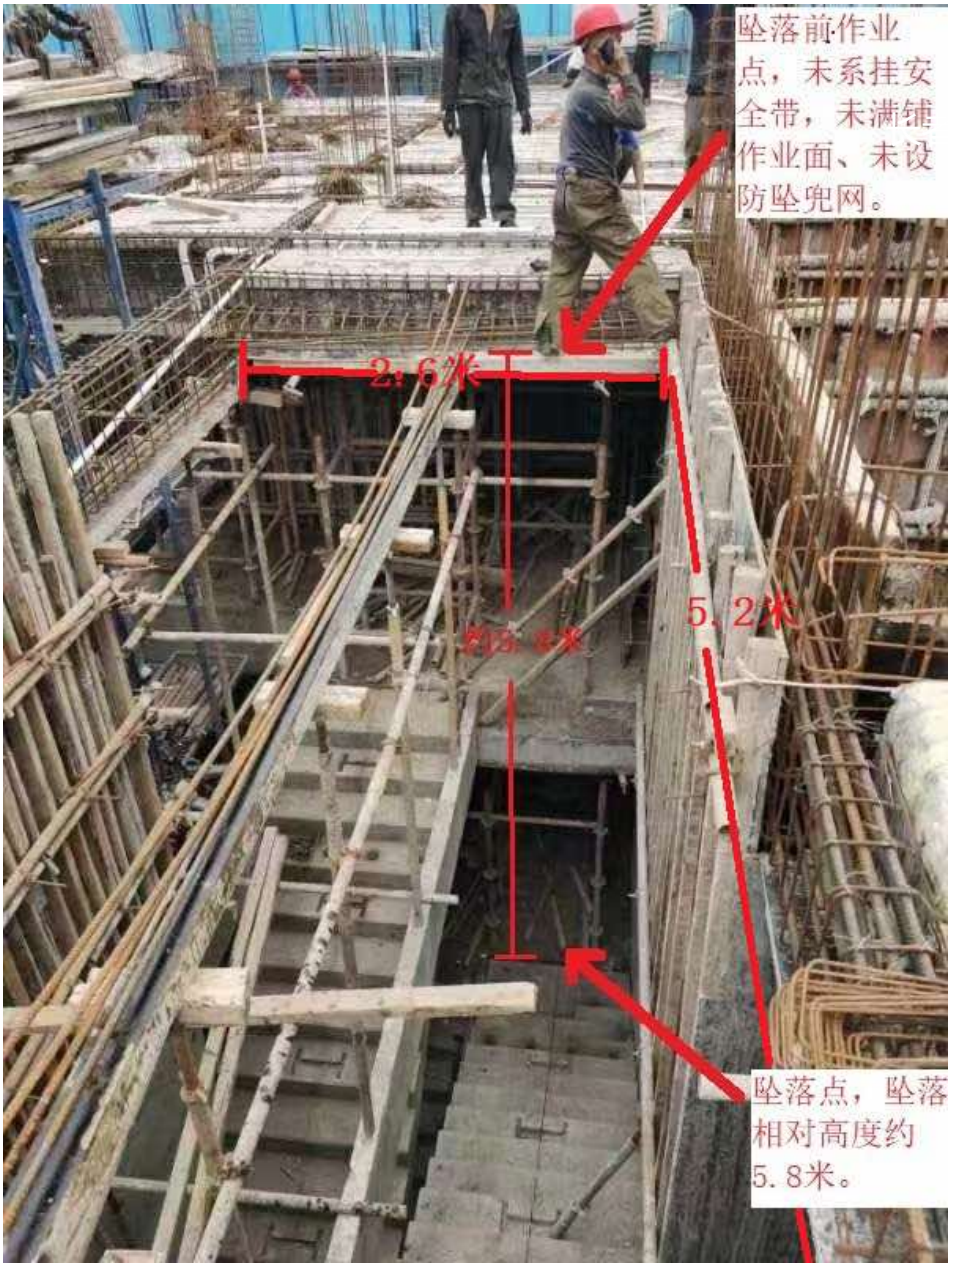
2022年6月19日17时左右，市应急管理局的工作人员对发生事故的XXX三期项目56#栋东单元13层梯口梁位置的事故现场进行勘查。该作业点未设置安全带可靠挂点，作业面未设置满铺封闭的操作平台及防坠落兜网。经测量，楼梯洞口长约5.2米、宽2.6米，坠落相对高处约5.8米（详见下图）。坠落点位于11层楼梯间楼面，坠落点地面有血迹。

2.高处作业缺少安全防护设施。XXX三期项目56#栋13层梯口梁处作业面未设置安全带可靠挂点，未搭设操作平台及张挂防坠落安全兜网。

（二）XX建筑公司应汲取本起事故的深刻教训，切实落实本单位安全主体责任，进一步加强安全生产管理工作，防止类似事故。一是要严格审查分包单位资质，严禁将生产经营项目发包给不具备相应资质的单位；**二是**加强对分包单位安全生产工作的统一协调及管理，在合同或者安全管理协议内进一步明确双方安全管理职责，督促分包单位严格按照施工方案和国家技术标准施工；**三是**要进一步强化安全教育培训，确保安全管理人员具备与本单位所从事的生产经营活动相应的安全生产知识和管理能力，具备相应从业资格；**四是**要严格落实生产安全事故隐患排查治理制度，加大督查巡查力度，突出重点区域和重点部位，采取技术、管理措施，及时发现并消除事故隐患，制止作业人员“三违”行为。
