安徽精超风光新能源科技有限公司
光伏项目工地“11·30”一般高处坠落事故
调查报告

编制单位：宣城市“11·30”事故调查组

编制日期：2026 年 1 月 27 日

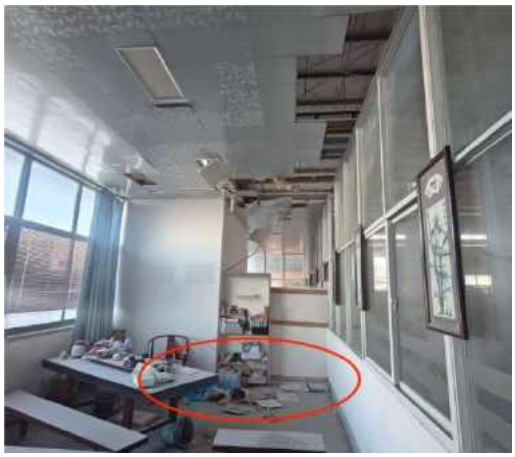
图 6 坠落后死者的位置

经现场勘查，胡某旺从屋面坠落后，先掉落到厂内办公室顶部，砸破吊顶后落至地面（办公室吊顶主材为轻质铝合金加铝扣板）。坠落点至地面总高度约为 10.27m，办公室吊顶与地面高

差约为 3.45m，坠落点下方未设置防坠平网等安全保障措施。
