陆丰市“6·12”水上安全事故调查报告

2022年6月12日凌晨3时52分，陆丰市甲东镇麒麟山以南附近海域(22° 46′ N、116° 05′ E）发生一起一艘快艇碰撞一艘渔船的事故，致渔船上5名船员落水，其中2名船员死亡、1名船员受伤，事后快艇逃逸。

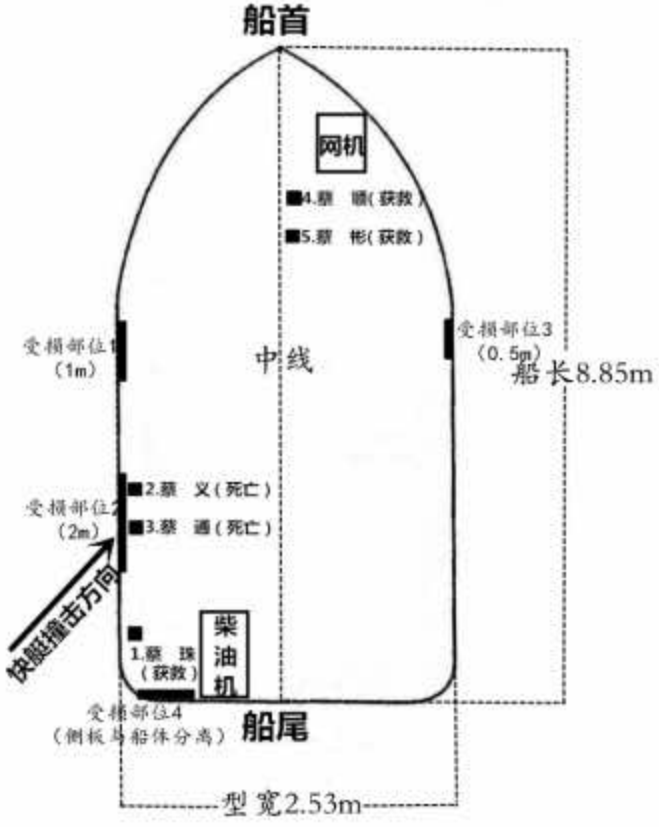
人员位置示意图

6 月 12 日 03 时 30 分左右，蔡某珠、蔡某义、蔡某通、蔡某顺、蔡某彬 5 人根据约定到达停放在新兴村岙口的事故渔船（套牌粤陆渔 13253）上聚集，开船前往陆丰市甲东镇新兴村海域，船上携带撬蚝工具及刺网若干张。船长蔡某珠在船艉左侧柴油机位置开船，蔡某义、蔡某通坐在船舯左侧，蔡某顺、蔡某彬坐在接近船头位置。

6月12日凌晨，叶某某、冯某某两人驾驶快艇（空载）从惠来神泉港附近海域开出，计划开往惠州方向。凌晨3时52分，快艇高速航行中与套牌粤陆渔13253渔船相碰撞，碰撞位置位于蔡某义、蔡某通所在的船舯位置，渔船随即翻扣，快艇肇事后逃往惠东海域方向。
