阳江高新区湖南中电物流有限公司“6·13”车辆伤害一般事故调查报告

阳江高新区“6·13”一般事故调查组
2021 年 8 月 10 日

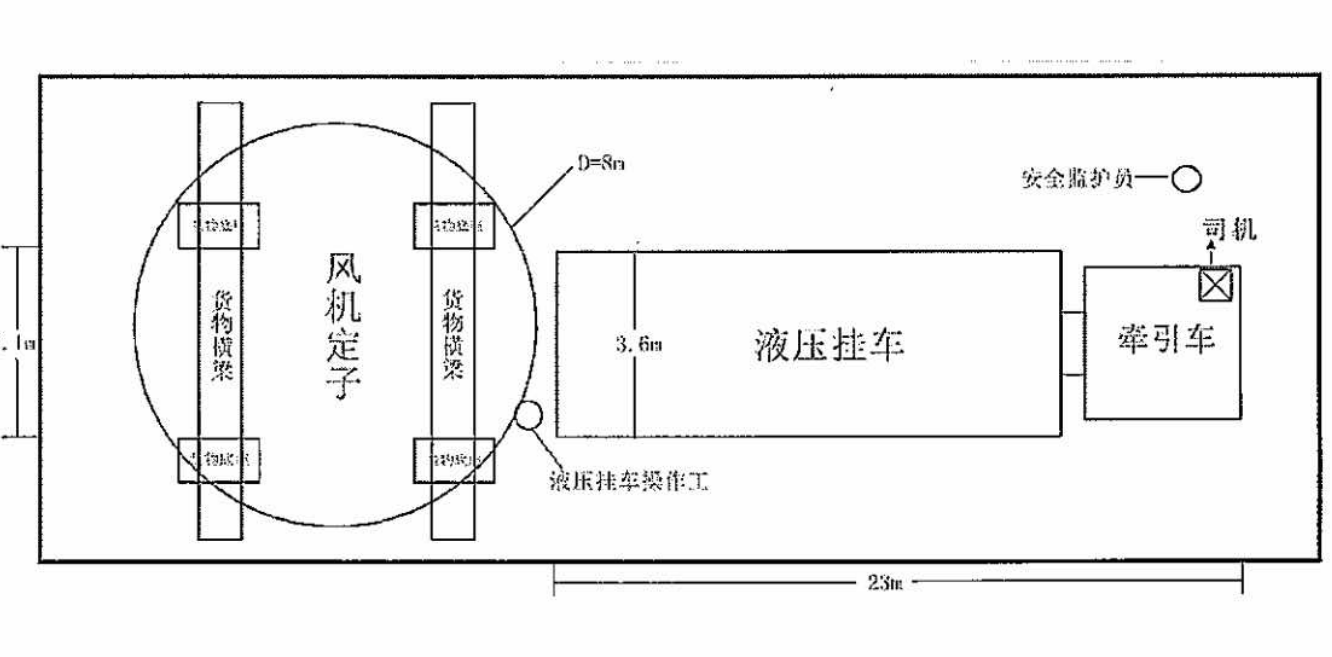
事故现场示意图

事故现场位于阳江港港务有限公司 7#码头后方货场，准备装运的货物为金风科技公司的风力发电机定子，重约 50000kg，直径约 8000mm，货物底座横梁离地面高 1050mm，底座内宽度 4100mm；牵引车加液压挂车共长度约 23000mm，宽度 3600mm，

液压挂车高度可根据需要调节，液压挂车液压操纵系统在右后方；货物底部横梁左方地面有血迹。

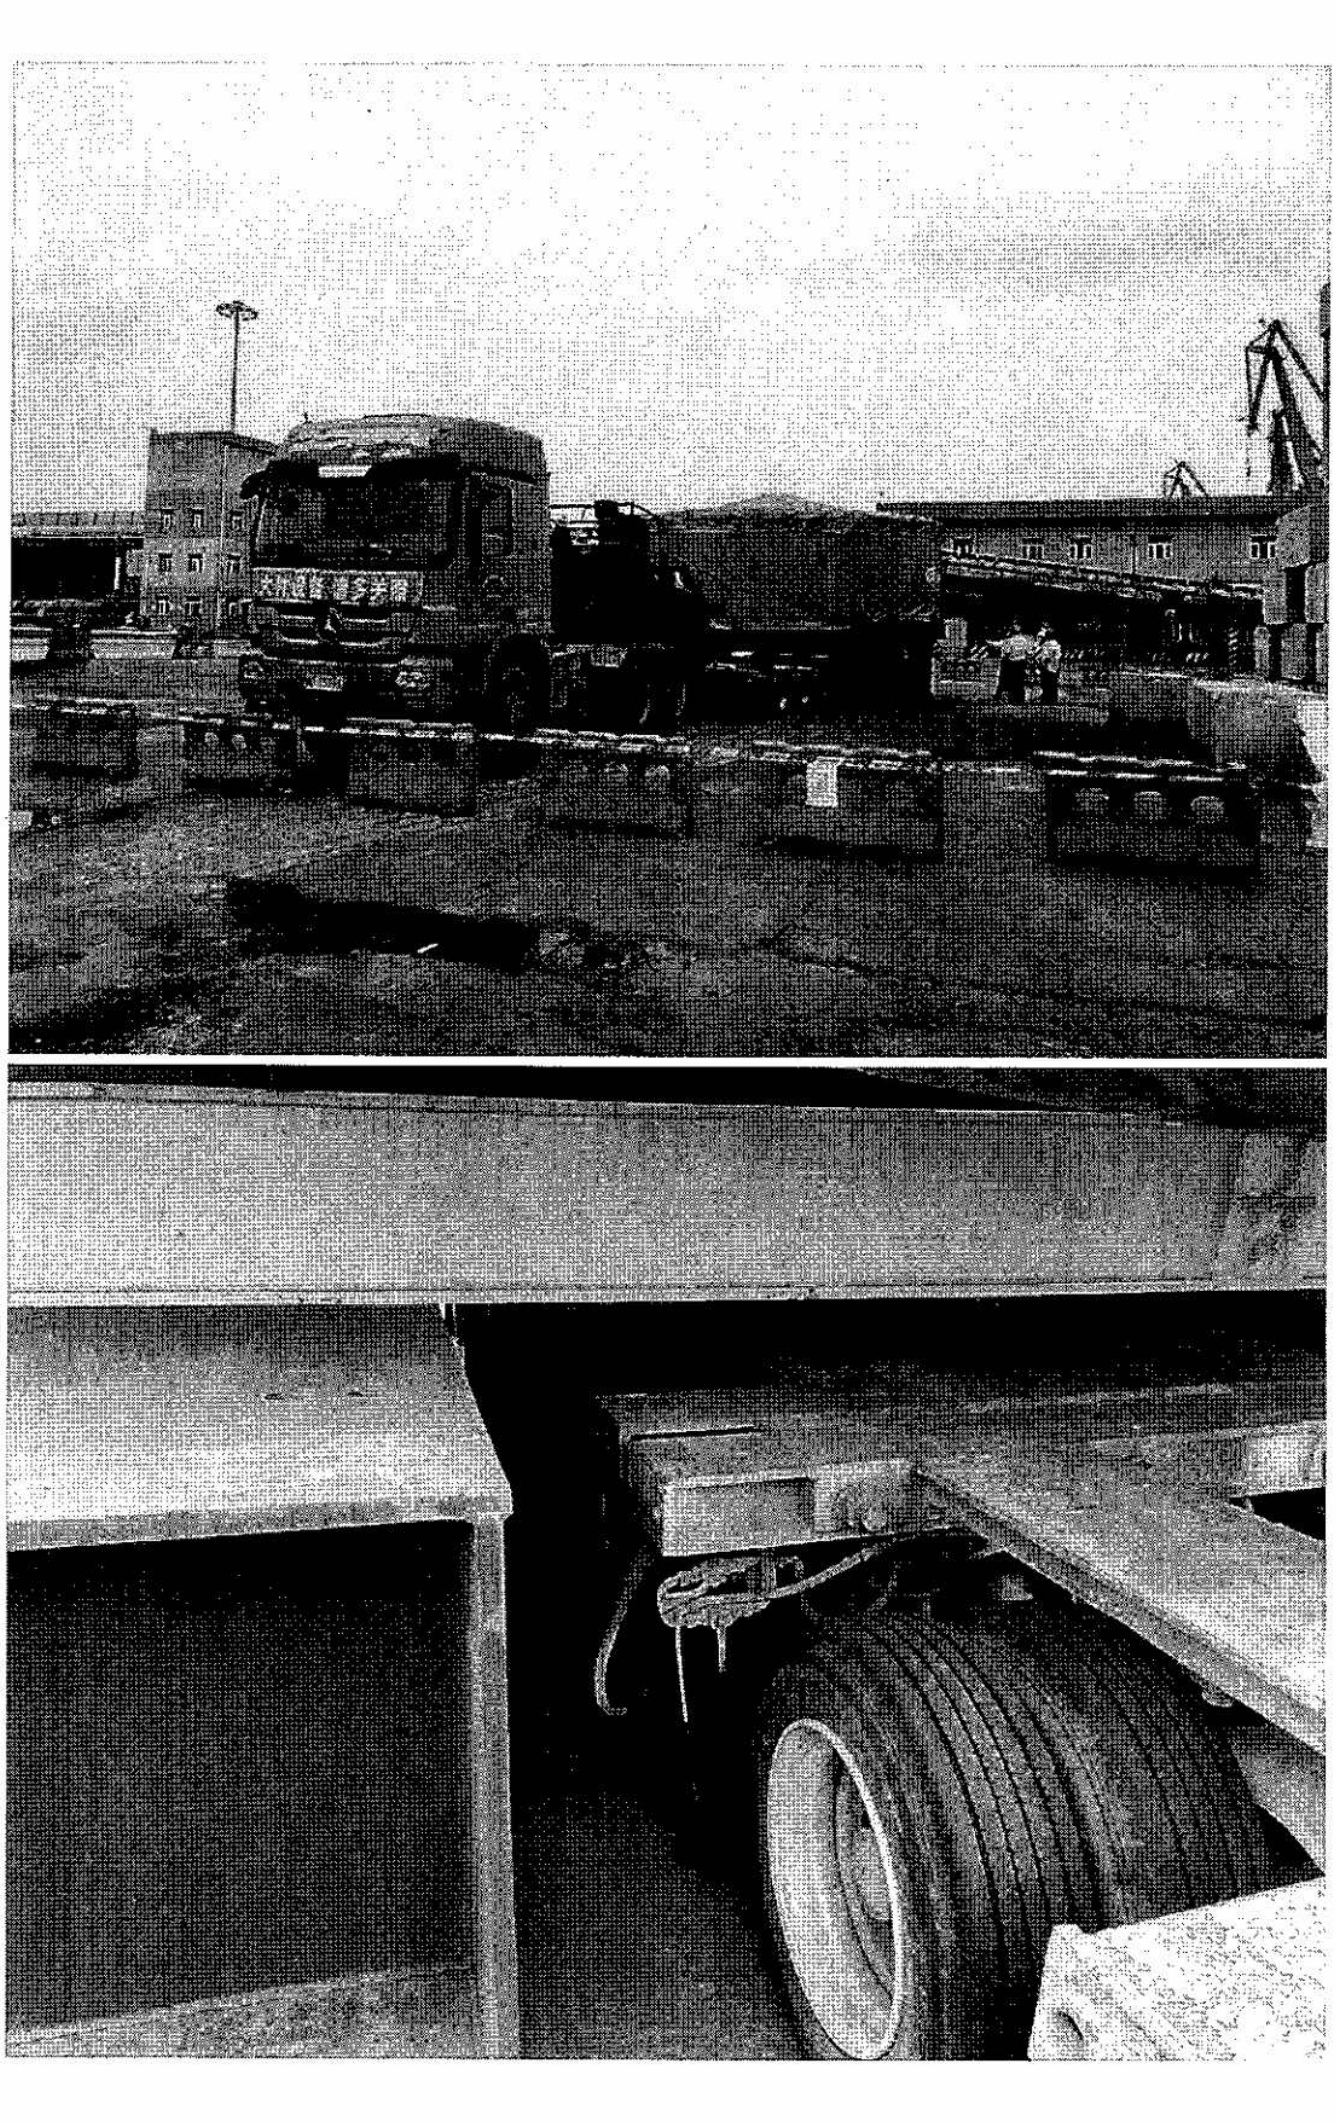
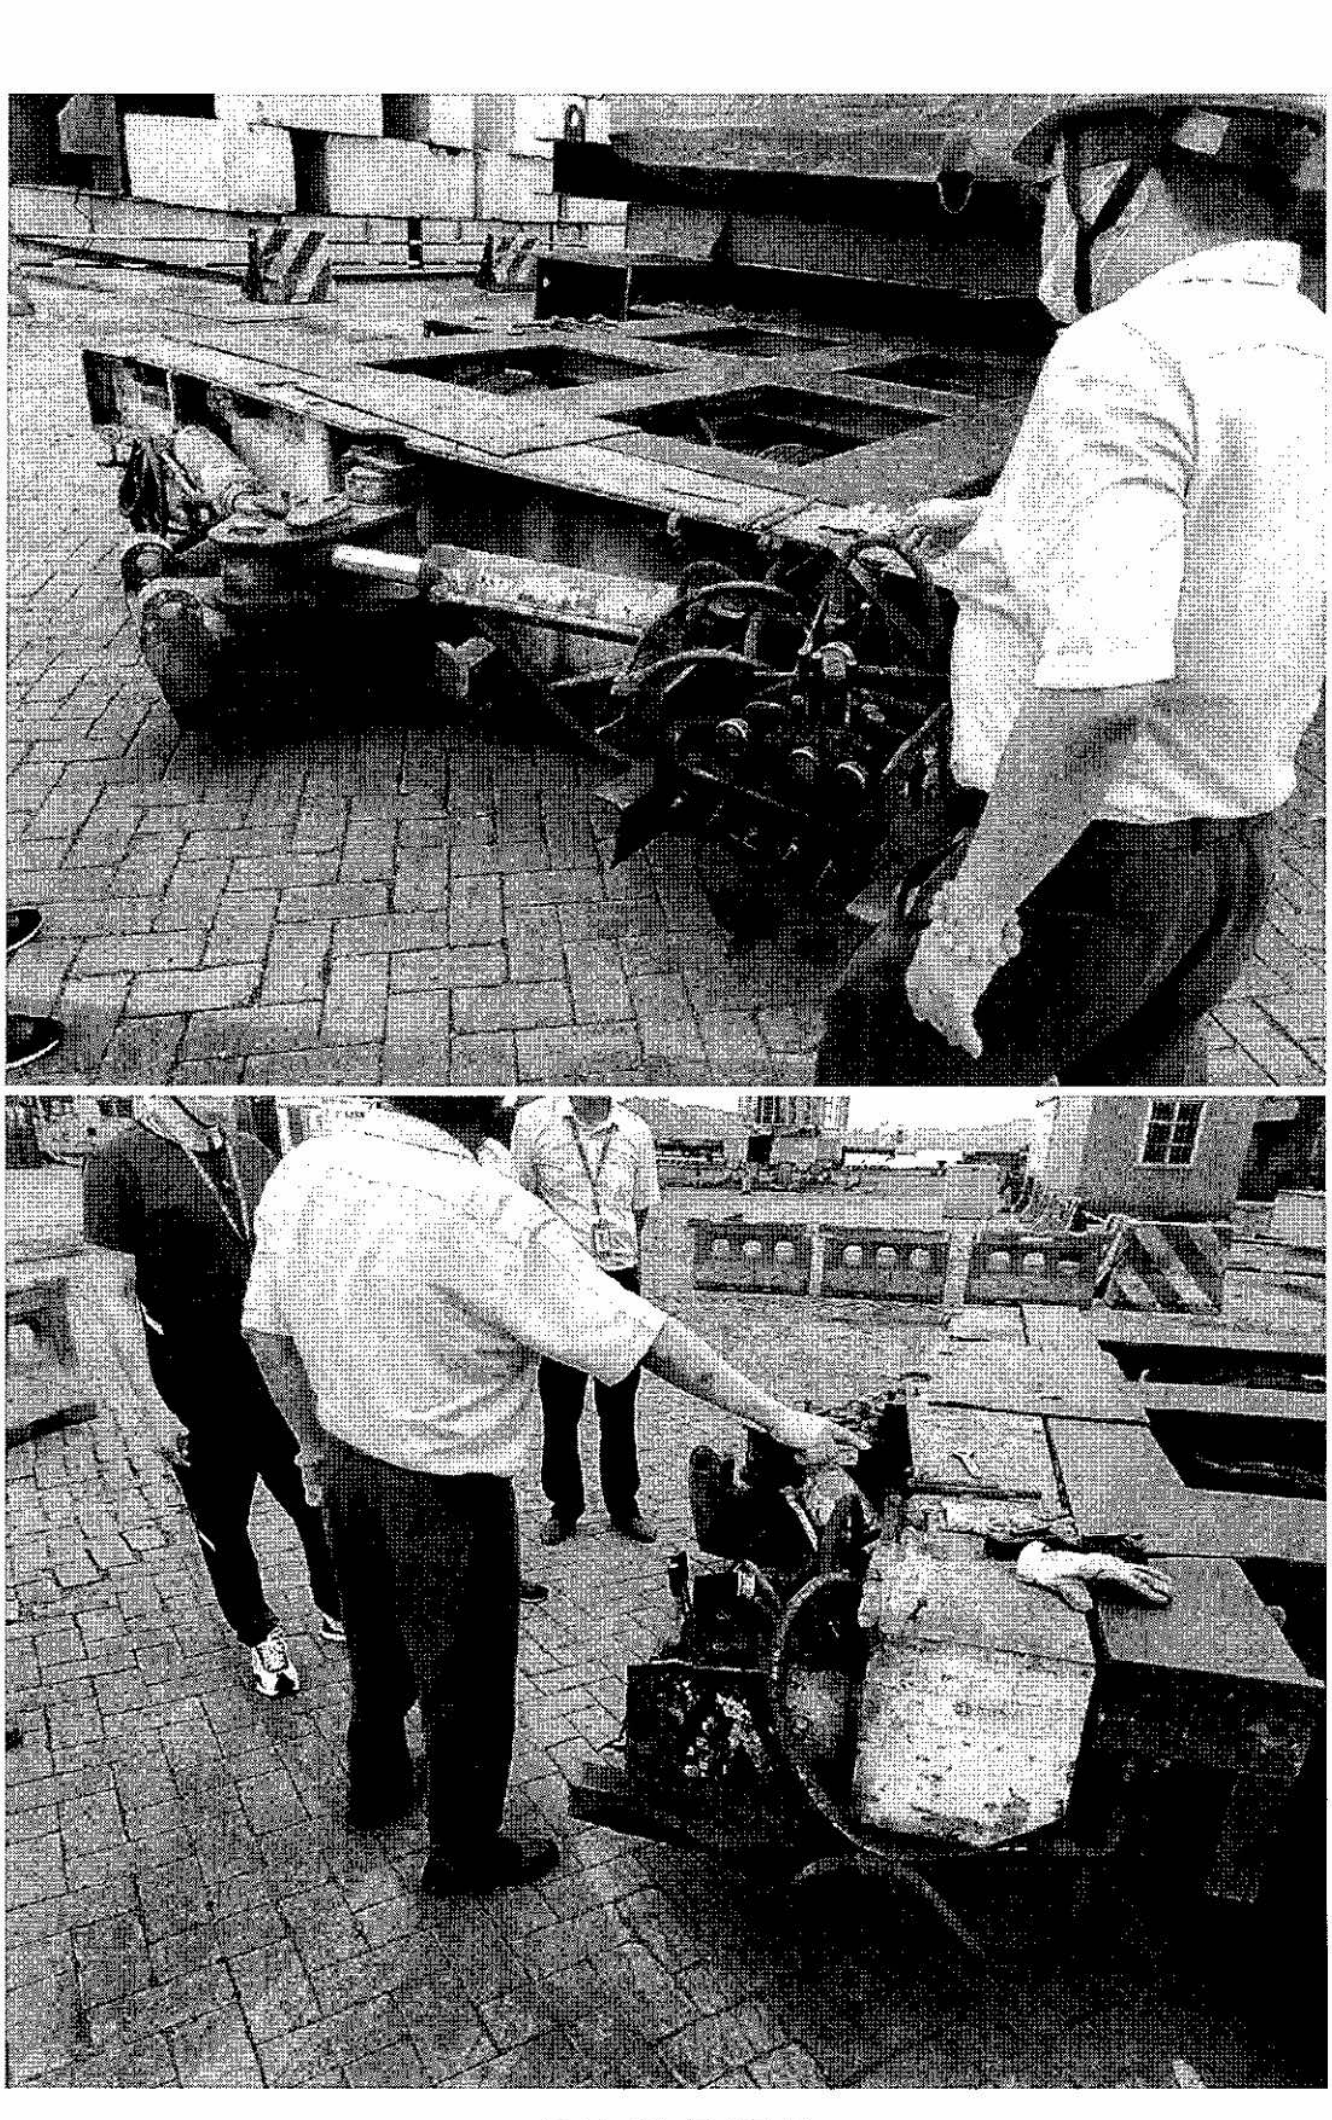
事故现场图片

湖南中电物流有限公司液压挂车操作工路志永与液压挂车司机沟通协调不当，司机雷绍军在未明确液压挂车与货物之间的距离是否属于安全状况的情况下倒车，将液压挂车操作工路志永挤压在液压挂车车尾与货物底部横梁之间，导致路志永受伤经抢救无效死亡。
