朝阳东风北京市朝阳田华建筑集团公司“8·13”一般坍塌事故调查报告

2023 年 8 月 13 日 20 时许，朝阳区东风地区星火西路 17 号楼一层内发生一起坍塌事故，造成 1 人死亡。

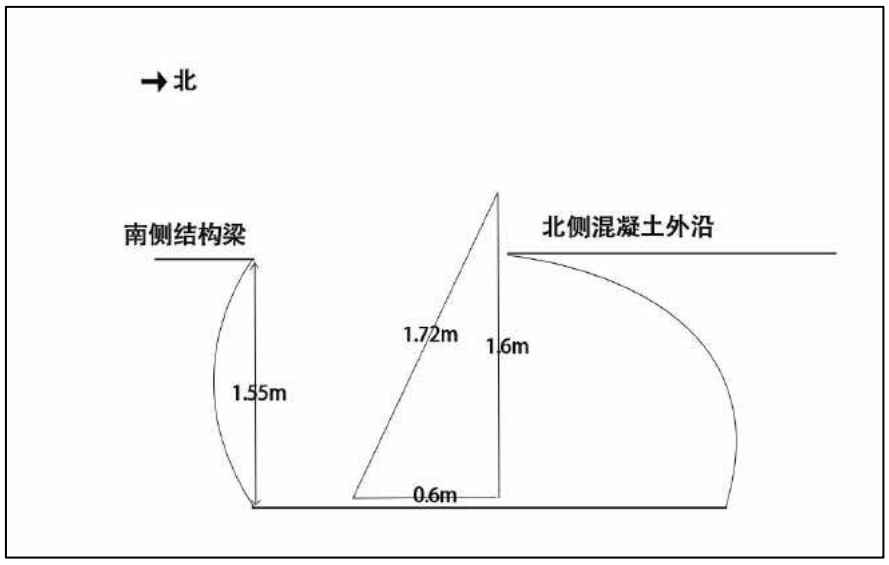
图 4 事发经过分析示意图

经调查，事发沟槽未进行放坡或采取固壁措施[2]，形成土方

坍塌隐患；从下向上拓宽沟槽导致混凝土边沿外露；王某祥在未佩戴安全帽[3]的情况下进入沟槽进行施工作业。

王某祥身高 1.72 米，沟槽深度 1.55 米，事发时其作业位置处于沟槽中部，其足部距混凝土外沿约 0.6 米，发生坍塌时，其身体后倾，头部距地面约 1.6 米，其后脑磕碰在混凝土边沿上导致颅脑损伤死亡。
