郎溪县安徽亘浩智能制造有限公司“6·29”一般起重致害生产安全事故调查报告

安徽亘浩智能制造有限公司

“6·29”事故调查组

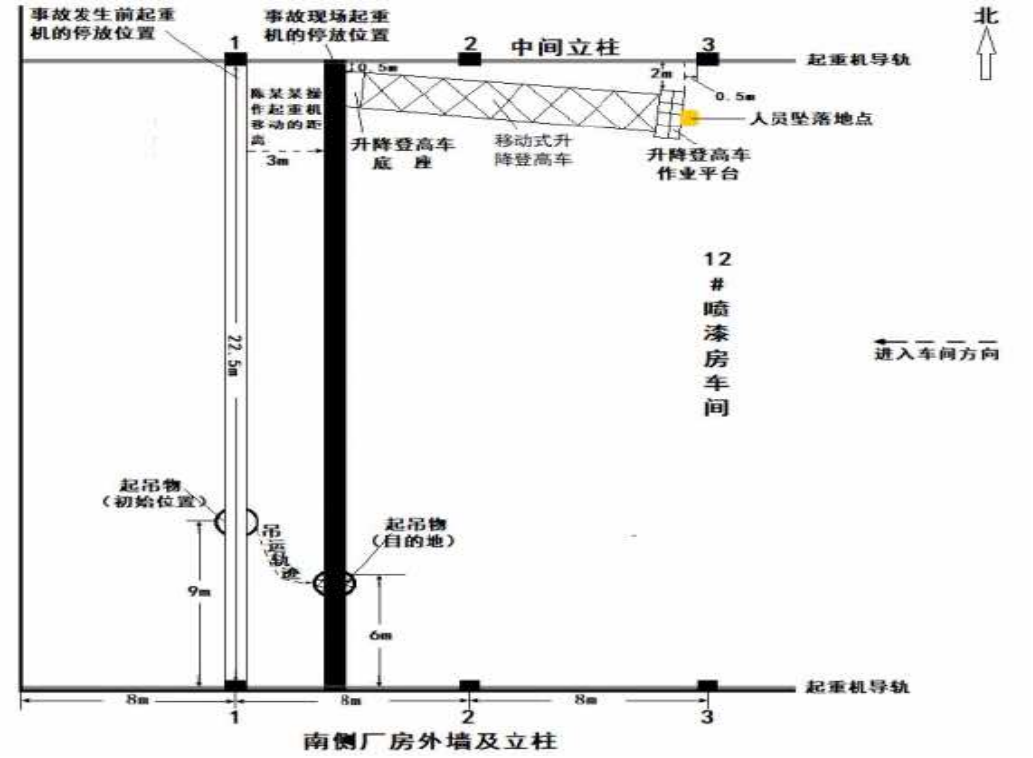
事故现场位于安徽亘浩公司 1 号厂房喷漆房车间西侧原固定式喷漆房区域。高空升降平台倾倒于第一立柱至第三立柱之间，高空升降车底座位于第一立柱处（距离西墙的水平距离约 11 米，距北墙约 0.5 米），高空升降车平台位于第三立柱向西约 0.5 米处（距离西墙的水平距离约 23.5 米，距南墙约 2.0 米），起重机位于第一立柱与第二立柱之间（距离西墙的平行

距离约 11 米）。

图 1 事故现场示意图

图 2 事故现场图片

图 3 事故起重机械无线遥控装置

1.安徽亘浩公司。安全生产主体责任落实不到位，作为特种设备使用单位，未规范开展特种设备安全教育培训工作；多台行车日常管控严重缺失、管理混乱，起重机械无线遥控装置积尘严重且按键失灵；未能有效辨识起重机械作业与高处作业交叉风险，未对交叉作业现场进行统一协调管理，未采取有效措施确保作业安全。其对事故发生负有主要责任。涉嫌违反《中华人民共和国特种设备安全法》相关规定，建议由郎溪县市场监督管理局依法给予行政处罚。
