阳江高新区广东明阳新能源科技有限公司
“4・16”物体打击致死
一般事故调查报告

阳江高新区“4·16”物体打击致死一般事故调查组（代章）
2021 年 6 月 11 日

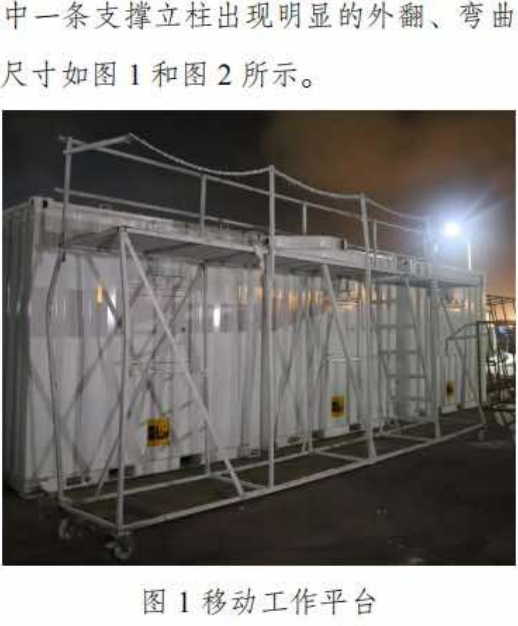
事故致害物为 1 个铁制可移动式工作平台，长度约 6 米，宽度约 1.1 米，高度约 1.8 米，底部四周装有带制动器的脚轮。工作平台其中一条支撑立柱出现明显的外翻、弯曲。工作平台外观及详细尺寸如图 1 和图 2 所示。

图 1 移动工作平台

四是使用不满足规范要求的设备设施。经查，盐城长知公司无法提供发生事故的工作平台的购买凭证和合格凭证。经现场核查，该工作平台没有安装稳定支撑或外伸支架等稳定措施，不符合相关国家标准[8]，无法保证其稳定性。

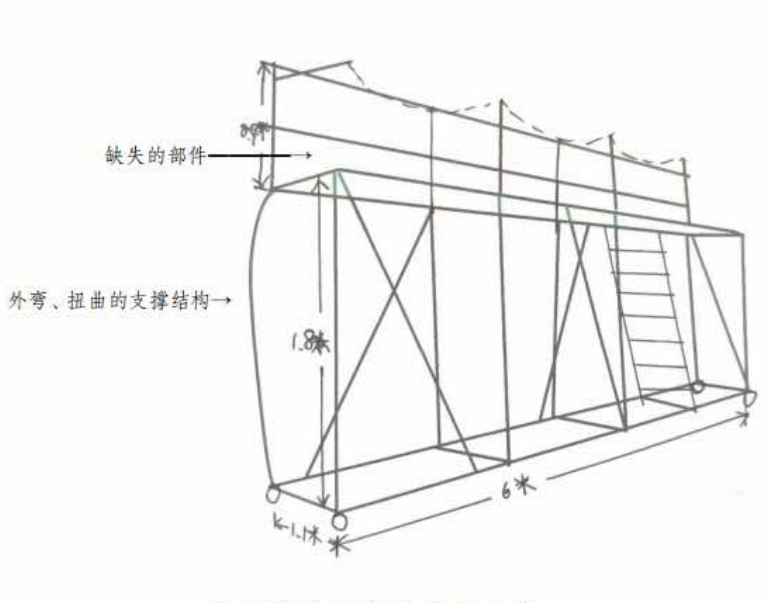
图 2 移动工作平台尺寸图
