市城区海滨大道西段及周边支路市政工程项目
“ 12· 9”一般事故调查报告

市城区海滨大道西段及周边支路市政工程项目

“12·9”一般事故调查组

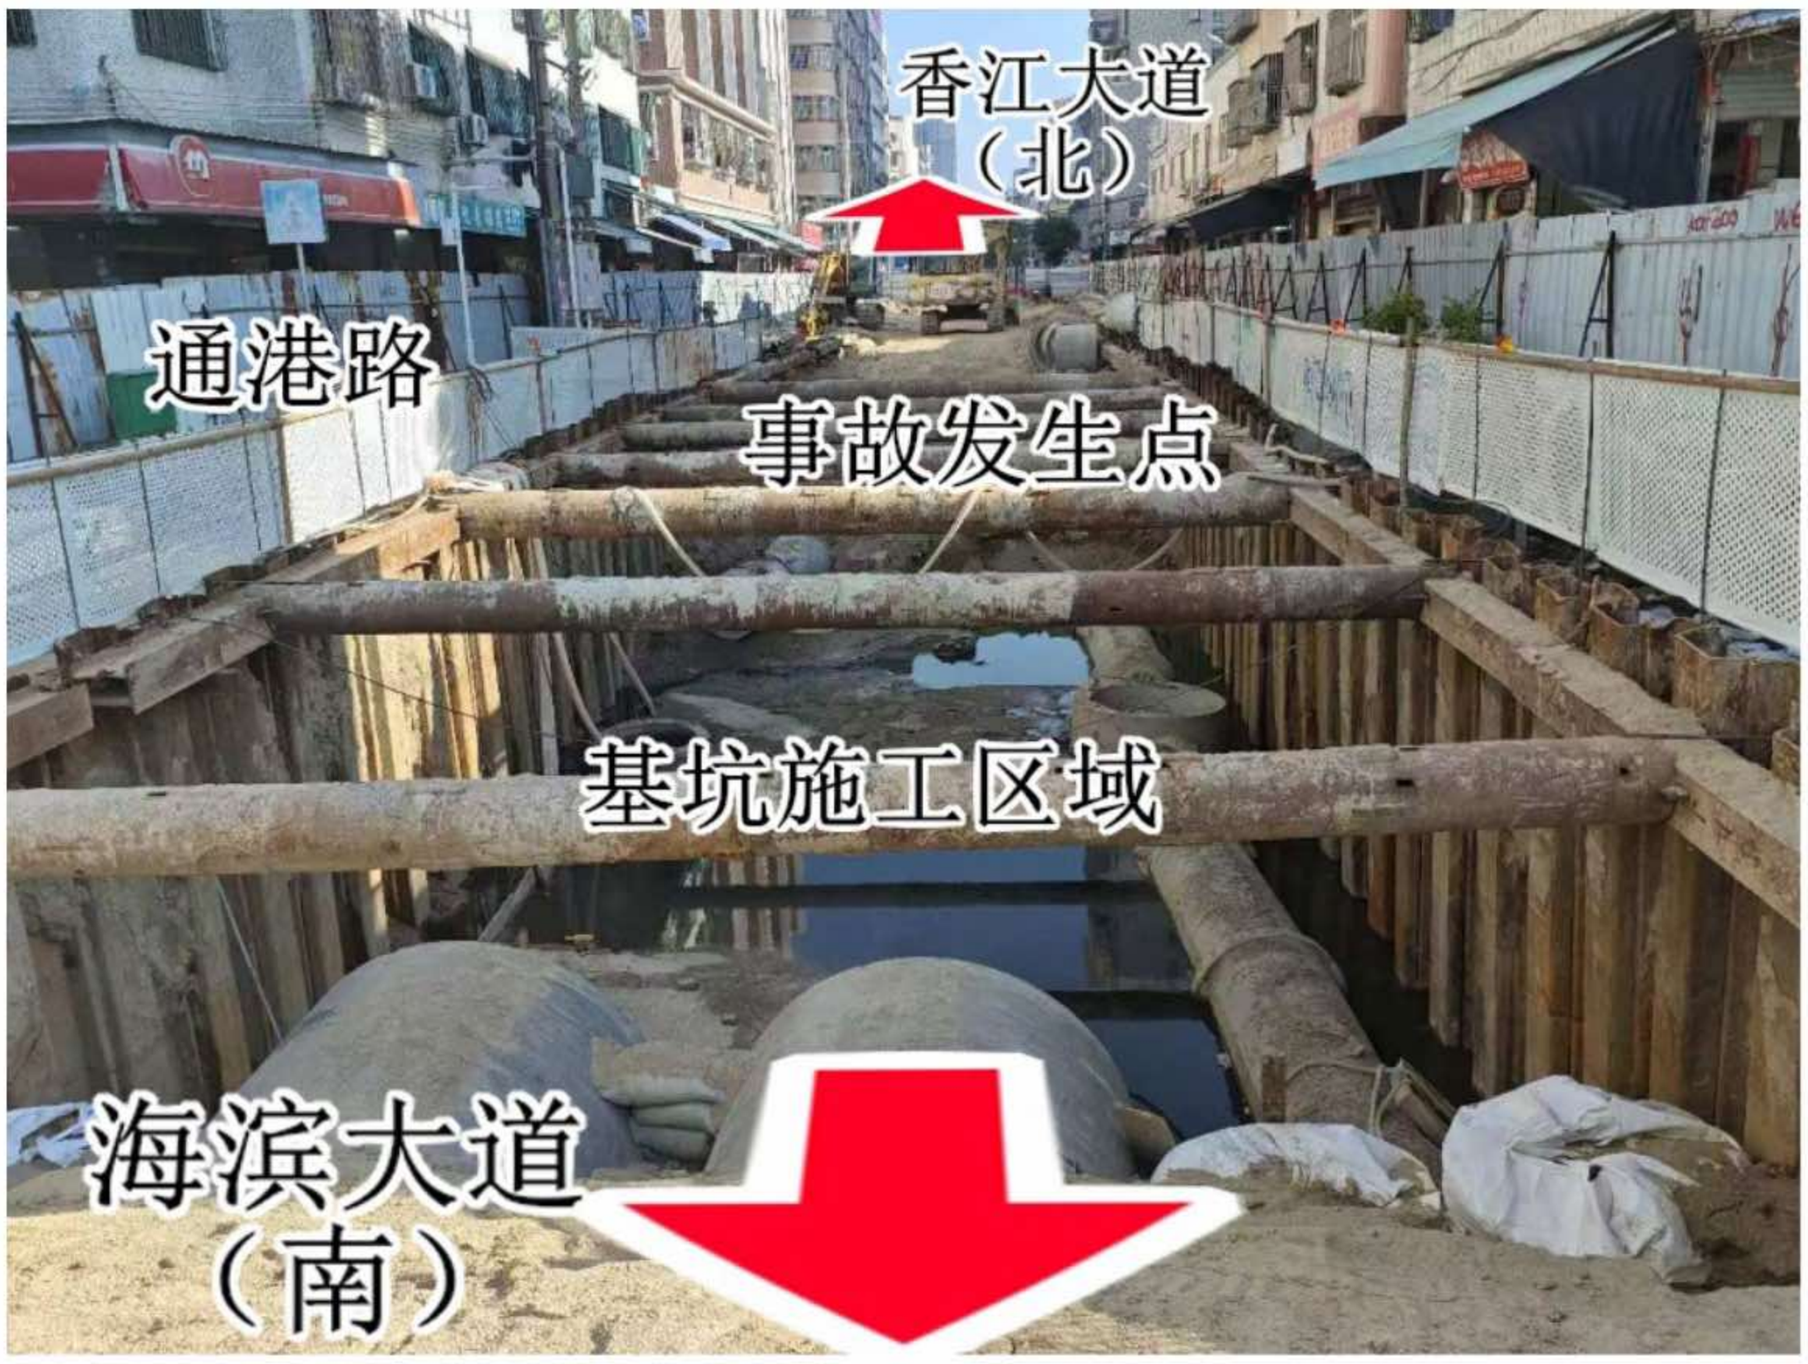
图 1 事故现场照片

通港路 k0+180-k0+240 段雨污水管道施工基坑宽 7.8 米，开挖深度 3.5-4.0 米，采用 9 米III拉森静压钢板桩支护施工，设置 d203*8mm 的横撑。现场施工区域使用硬质围蔽进行封闭施工，施工基坑周边采用硬质防护并设置安全警示牌，上下基坑设置安全梯（见图 1）。

1.作业工人吕某安全意识淡薄，未规范佩戴安全帽，滑倒时安全帽脱落，导致头部碰到硬物受伤致死。

2.由于通港路施工路段临近海边，地下水位较高，且地下水位受涨退潮的影响较大，基坑内长期有较多的积水需反复排水，基坑内作业层面湿滑，容易造成作业人员滑倒。
