朝阳来广营北京地铁13号线“9·24”车辆伤害事故调查报告

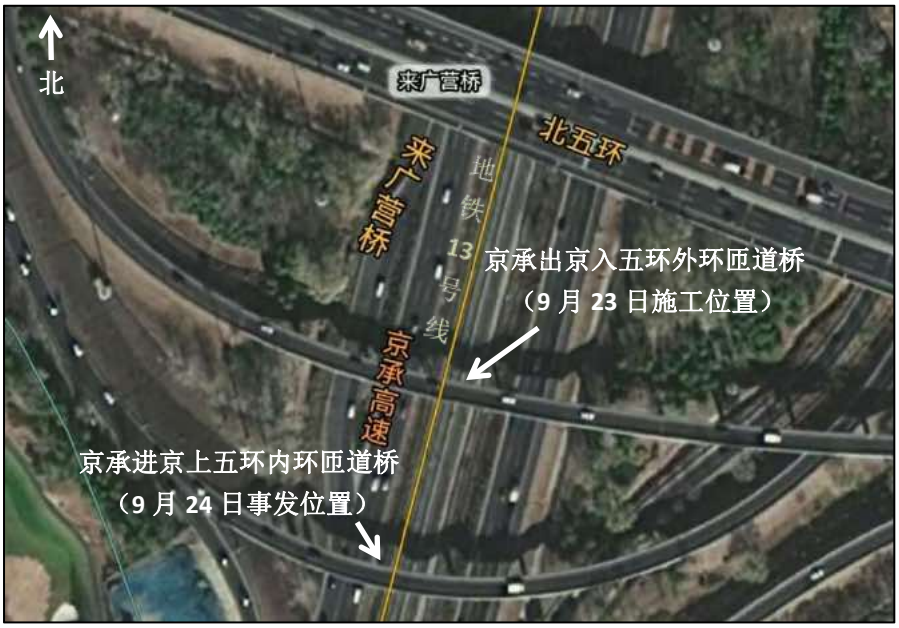
9月4日，因地铁建维公司巡检人员发现京承进京上四环内环匝道桥（位于地铁13号线上方）存在混凝土脱落问题，随后该公司保护区业务管理中心东北工区工区主任赵某龙安排人员向首发集团对该问题进行了投诉。崔某健收到投诉工单后与赵某龙联系，并于9月5日在未取得地铁运营公司正式许可的情况下对相关病害进行了处理。9月22日14时43分，崔某健再次与赵某龙电话沟通京承出入京五环匝道桥维修事宜，赵某龙口头同意首发养护公司施工方案，并告知崔某健地铁运营空窗期为0时30分至3时30分。9月23日0时40分许，首发养护公司在未取得地铁运营公司正式许可的情况下，安排二级执行人员于某业带领张某良、刘某军所在的施工班组[2]，对京承出京入五环外环匝道桥开展了维修作业，所使用的高空作业车停放于京承高速北向南方向车道上，且作业车伸臂伸入地铁13号线轨行区上方；14时03分，崔某健微信告知赵某龙24日凌晨将继续对五环匝道桥开展维修作业，赵某龙回复“收到”。施工前，首发养护公司向交管部门办理了交通导改占路手续。

图1 京承出入京五环匝道桥情况
