涪陵崇义重庆蓝花旗鸿瑞餐饮有限公司“9·20”一般触电事故

编制单位：重庆市涪陵区政府事故调查组

编制日期：2025 年 12 月

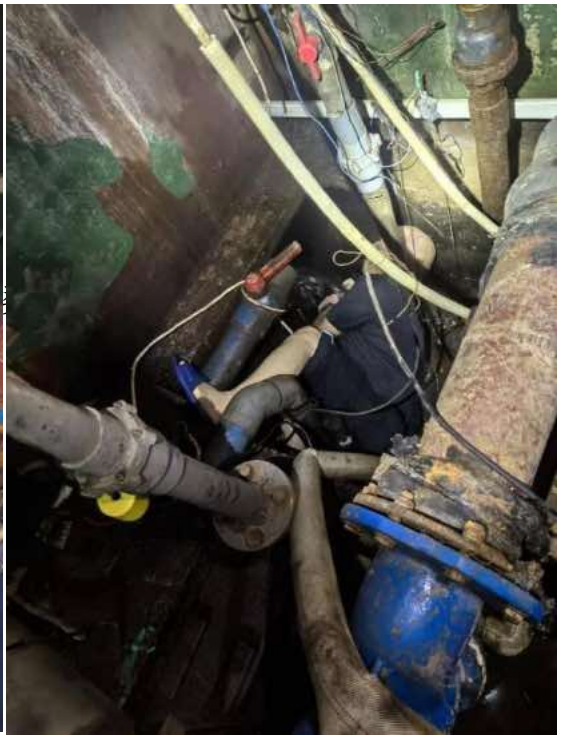
事故现场位于原泽胜温泉城酒店地下三层机房内，紧邻泽胜温泉城小区的水塘，机房内照明不足，光线昏暗；配电柜、电气控制柜未按规定设置，管网线路杂乱，废弃电线与正在使用的电线交织。事发时游**侧身倒在机房地面左上角积水坑中，赤手，穿胶拖鞋。管道上有待安装的浮球式液位开关，开关线头裸露。（图1、图2、图3）

图 2 裸露的电线

图 3 更换的浮球阀

一是人的不安全行为。维修工游**在更换浮球阀时违反操作规程，未戴绝缘手套，未穿绝缘靴进行带电操作，遭受电击。

二是环境不良因素。事故现场位于原泽胜温泉城酒店地下三层机房内，场地狭小、环境潮湿、照明不足、线缆管道铺设杂乱，导致游**在遭受电击后倒在积水坑中发生淹溺二次伤害。

（一）蓝花旗鸿瑞公司要深刻吸取事故教训，举一反三，切实抓好企业主体责任的落实，施行全员安全生产责任制，完善各类安全生产管理制度，建立从业人员三级教育和培训机制，为劳动者提供符合国家规定的劳动安全卫生条件和必要的劳动防护用品，对从事有职业危害作业的劳动者定期进行健康检查，对公司在生产过程中的各个环节进行一次安全隐患全面排查，整改隐患排查治理和员工安全教育培训中存在的突出问题，消除事故隐患。
